# TMS320F28003x 实时 MCU 器件勘误表

## 器件修订版本 0

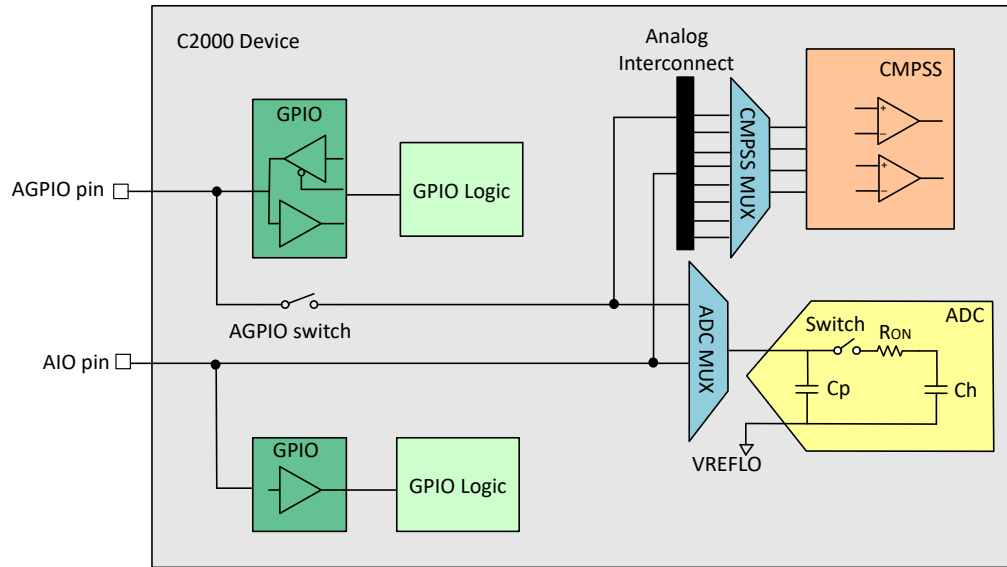
图 3-1. 具有 **AGPIO** 和 **AIO** 模拟引脚类型的模拟子系统图

**AGPIO** 模拟引脚路径包含一个额外的  $53\Omega$  串联开关。这会创建一个由 **ADC** 和 **CMPSS** 比较器共享的低电容隔离式节点，如图 3-1 所示。当 **ADC** 对通道进行采样时，该节点可能会受到干扰（取决于 **ADC** 采样保持电容器上先前存储的电压），这种干扰可能会导致高达  $50\text{ns}$  的错误 **CMPSS** 事件。为了适应这种潜在的干扰，可以实施以下权变措施。

- 对于同时需要 **ADC** 和 **CMPSS** 的模拟通道，使用不同的引脚（即 **AIO** 引脚类型）。
- 使用设置为  $50\text{ns}$  或更大的 **CMPSS** 数字滤波器，从而将滤除临时干扰。
- 预处理 **ADC** 的采样保持电容器，从而将使干扰不会导致误跳闸。例如，在读取受影响的通道之前，立即对 **ADC** 上不同通道的  $3.3\text{V}$  连接执行虚拟读取，从而使干扰为正，远离误跳闸。如果误跳闸极性反转，则将使用  $0\text{V}$  信号的相反虚拟读取。

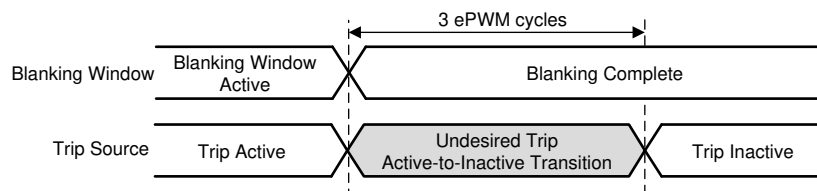
图 3-2. 不良跳闸事件和消隐窗口过期

消隐窗口通常用于屏蔽转换期间将导致系统误跳闸的任何 PWM 跳闸事件。如果在消隐窗口周期结束后，ePWM 跳闸事件在少于三个 ePWM 时钟内保持活动状态，则 ePWM 输出上可能会存在不良干扰脉冲。

图 3-2 展示了可能会导致不良 ePWM 输出的时间段。

扩展或减小消隐窗口，以避免任何不良的跳闸操作。
