# TMS320F28004x 实时 MCU 器件勘误表

## 器件修订版本 D、B、A、0

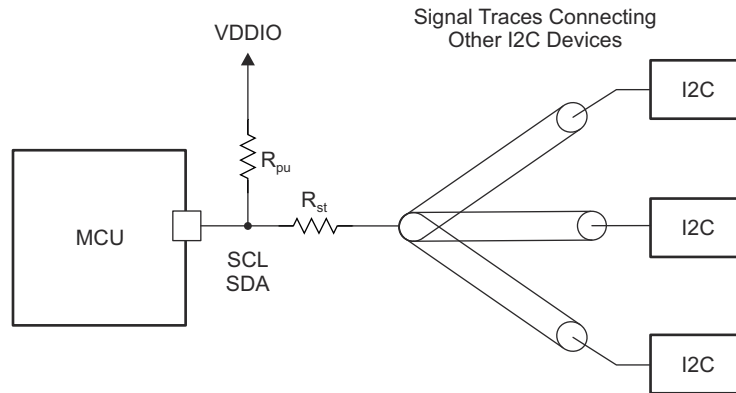
图 3-4. 串联终端电阻器和上拉电阻器的放置方式

SDA 和 SCL 输出通过推挽三态输出缓冲器而非 I2C 要求的漏极开路输出缓冲器来实现。虽然推挽三态输出缓冲器可以用作漏极开路输出，但内部时序偏斜问题会导致输出在禁用前驱动逻辑高电平约 0ns 至 5ns 的持续时间。仅当 SCL 或 SDA 输出从驱动的低电平状态转换为高阻抗状态，且相应的 I2C 输出有充足的内部时序偏斜时，才会出现意外的高电平脉冲。

这一短暂的高电平脉冲会在 I2C 信号走线中注入能量，从而导致 I2C 信号由于多次传输线路反射而持续一段时间的响铃。这种响铃不会导致 SDA 信号出现问题，因为它仅在预计 SDA 会改变逻辑电平时发生，并且响铃在接收器件锁存的数据之前有时间衰减。响铃幅度可能足以在此响铃期间的前几纳秒内多次超过 SCL 输入缓冲器开关阈值，从而可能导致时钟毛刺。如果响铃幅度在前 50ns 内衰减，则不会造成问题，因为系统会要求 I2C 器件对其 SCL 输入进行滤波以消除时钟毛刺。因此，设计 PCB 信号走线以将振铃的持续时间限制在 50ns 以内非常重要。一种可能的解决方案是，在 SCL 和 SDA 端子附近插入串联端接电阻器，以衰减传输线路反射。

从机开始其 ACK 周期时，此问题还可能导致 SDA 输出在意外高电平脉冲的持续时间内与从机 SDA 输出发生争用。发生这种情况是因为在发生意外的高电平脉冲之前，从机可能已经将 SDA 驱动为低电平。由于这段短暂的争用期而在 SDA 上产生的毛刺不会导致任何 I2C 协议问题，但峰值电流会对两个 I2C 器件施加不必要的应力，并可能导致电源噪声增加。因此，需要在相应的 SDA 端子附近放置一个串联端接电阻器，以限制短暂争用期间的电流。

如果连接了另一个主器件，SCL 和 SDA 输出端的意外高电平脉冲可能会导致在时钟同步和仲裁期间发生争用。上面介绍的串联端接电阻器也将限制此用例中的争用电流，而不会产生任何 I2C 协议问题。

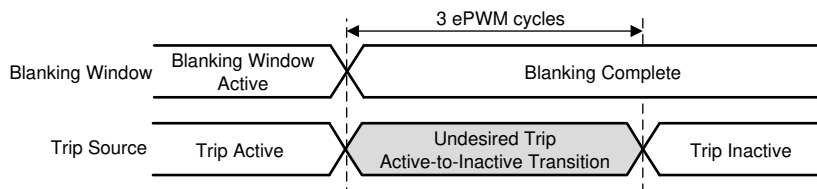
图 3-5. 不良跳闸事件和消隐窗口过期

消隐窗口通常用于屏蔽转换期间将导致系统误跳闸的任何 PWM 跳闸事件。如果在消隐窗口周期结束后，ePWM 跳闸事件在少于三个 ePWM 时钟内保持活动状态，则 ePWM 输出上可能会存在不良干扰脉冲。

图 3-5 展示了可能会导致不良 ePWM 输出的时间段。
