AM62Dx Sitara™ 处理器器件勘误表，硅片版本 1.0

摘要

本文档介绍了功能规格的已知例外情况（公告）。本文档也包含了使用说明。在使用说明中介绍了器件行为可能与假定或记录的行为不匹配的情况。这可能包括影响器件性能或功能正确性的行为。

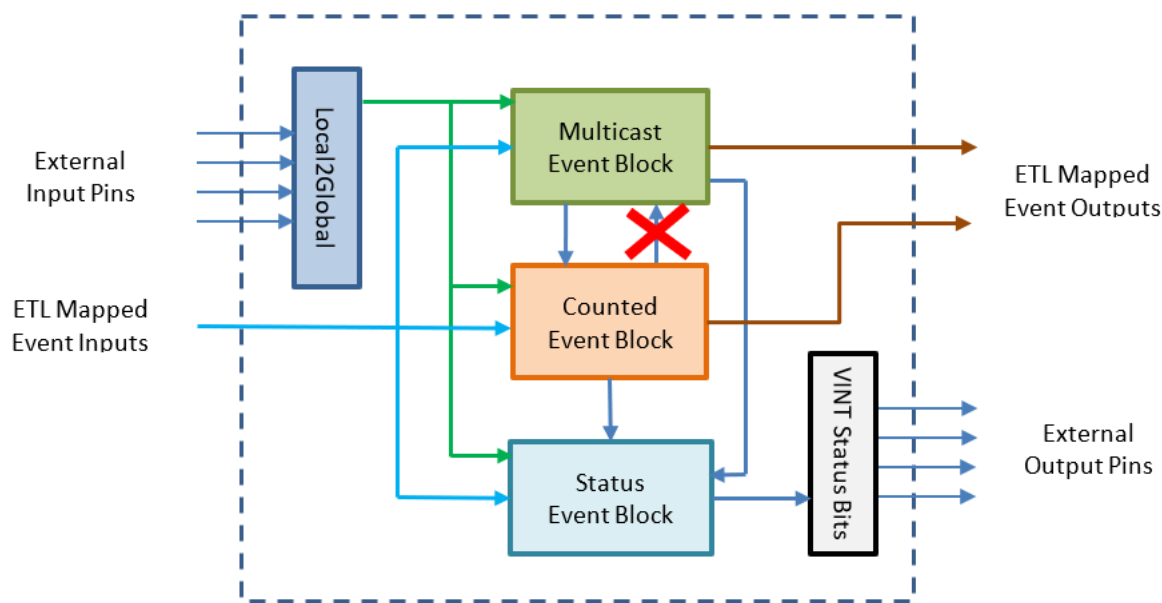
图 2-1. 中断聚合器 1.0 版

中断聚合器 (IA) 的一个主要功能是转换到达事件传输通道 (ETL) 总线的事件，它可以将事件转换为用于产生电平中断的中断状态位。在 IA 1.0 版中执行此功能的块称为状态事件块。

除了状态事件块外，还有另外两个主处理块：多播事件块和计数事件块。多播块实际上用作事件分离器。对于它接收的每个事件，多播块都可以生成两个输出事件。计数事件块用于将高频事件转换为可读计数。它对输入事件进行计数，并在计数从 0 转换到非零计数值/从非零读数值转换到 0 时生成输出事件。与状态事件块不同，多播和计数事件块生成输出 ETL 事件，然后将这些事件映射到其他处理块。

在设计后，发现了一个可能导致 IA 死锁的问题。当事件“循环”在这三个处理块之间发生时，就会出现该问题。有可能出现一种情况：由于路径阻塞，处理块无法输出事件，并且由于它无法输出事件，因此不能接收任何新的输入事件。无法接受输入事件这种情况会阻止输出路径展开，因此两条路径都被阻塞阻止。

[图 2-1](#) 展示了 IA 1.0 的概念方框图。通过采用不允许计数事件块向多播块发送事件的策略，可以避免可能出现的循环。选择此方法是因为更常见的做法是先拆分一个事件，然后对其中一个事件进行计数，同时将另一个事件发送到其他位置。由于该路径由于约定被阻塞，单个事件无法多次访问任何块，因此只要输出保持未阻塞状态，路径就无法被阻塞。

通过遵循此处概述的约定，系统不会出现可能产生死锁情况的危险循环。
