## Errata

# AM263x Sitara™ 微控制器

## 器件版本 1.0A , 1.1

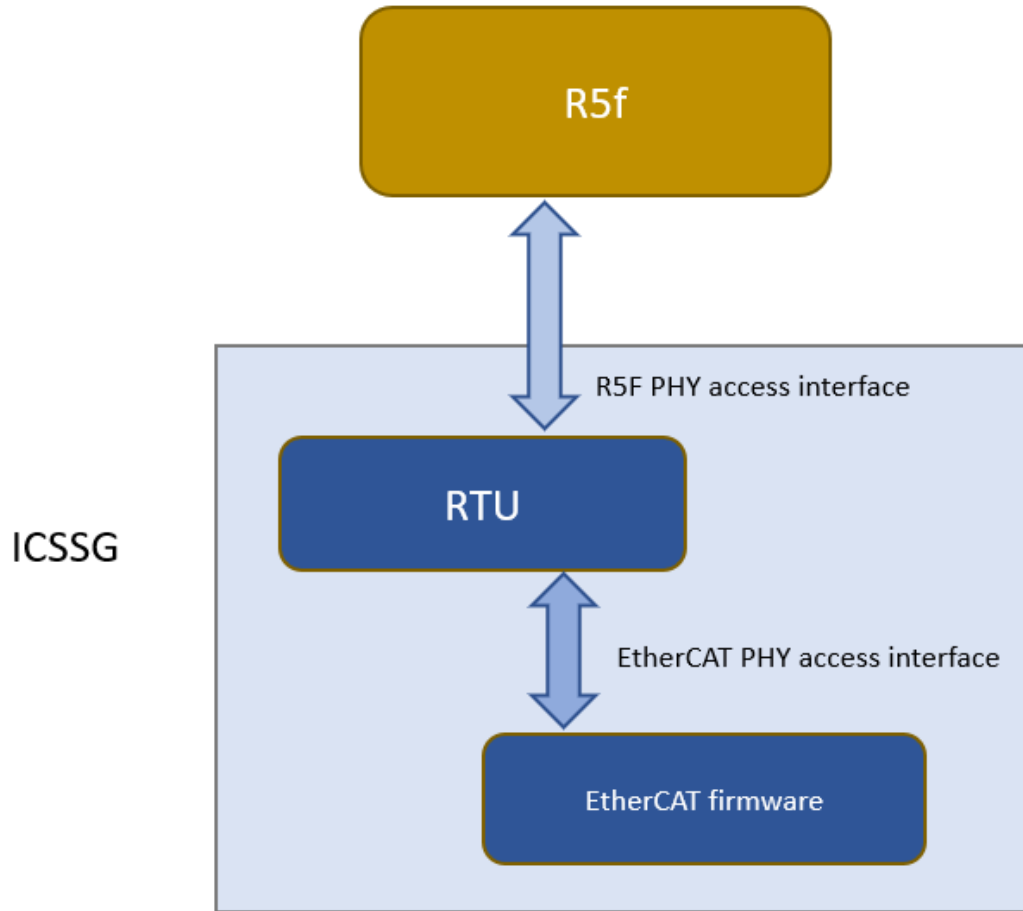
图 3-1. 使用 PRU 核心通过手动模式进行 MDIO 模拟

CPSW 和 PRU-ICSS 外设的所有实例 ( 如果存在 ) 的 MDIO 接口可能在 MDIO 读取时返回损坏的读取数据 ( 例如返回过时数据或以前的数据 ) 或在 MDIO 写入时发送错误的数  
据。MDIO 接口也可能在下次外设复位 ( 通过 LPSC 或在 CPSW 的情况下禁用复位隔离时  
通过全局器件复位 ) 之前不可用。

该问题在系统层面的表现可能包括 (1) 错误的以太网 PHY 链路断开状态 (2) 无法通过  
MDIO 正确配置以太网 PHY (3) PHY 检测不正确 ( 例如地址错误 ) (4) 尝试通过 MDIO 配  
置 PHY 时读取或写入超时。

可以通过读取和写入 MDIO 外设 MDIO\_MANUAL\_IF\_REG 寄存器中的相应位来模拟  
MDIO 协议, 直接操作 MDIO 时钟和数据引脚。有关手动模式寄存器位及其功能的完整详  
细信息参见 TRM。

在这种情况下, 器件引脚多路复用应配置为允许 IO 由 CPSW 或 PRU-ICSS 外设控制 ( 与  
正常预期运行相同 ), 但必须确保 MDIO\_CONTROL\_REG 中的  
MDIO\_CONTROL\_REG.ENABLE 位为 0 来禁用 MDIO 状态机, 同时将  
MDIO\_POLL\_REG.MANUALMODE 位设置为 1 来启用手动模式。

对于在 PRU-ICSS 上实施 EtherCAT, 软件权变措施将在 RTUx/ TX\_PRUx 核心中完成。  
核心必须专门针对权变措施, 即无法用于其他目的。实施方案将支持通过两个用户访问通  
道访问 MDIO。这为 R5f 核心和 PRU 核心提供独立访问通道的选项。这些 API 将与我们在  
RTOS 权变措施实施中的 API 类似。

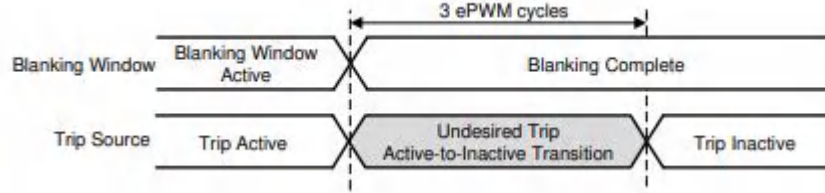
消隐窗口通常用于屏蔽转换期间将导致系统误跳闸的任何 PWM 跳闸事件。如果在消隐窗口周期结束后，ePWM 跳闸事件在少于三个 ePWM 时钟内保持活动状态，则 ePWM 输出上可能会存在不良干扰脉冲。

以下图片展示了如果跳闸事件在消隐窗口关闭之前的 1 个周期或关闭之后的 3 个周期内结束, 可能出现的两个 ePWM 输出。

避免配置消隐窗口, 使跳闸输入处于此范围内 (消隐窗口关闭前 1 个周期和后 3 个周期)。

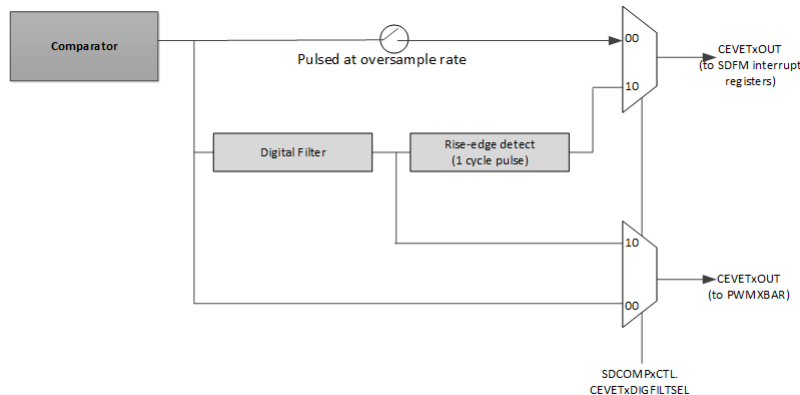
SDFM 模块支持在 SDFM 比较器输出端配置数字滤波器，该滤波器可由应用程序选择用于滤除毛刺干扰。应用程序可选择比较器的滤波输出或原始输出，以到达事件标志寄存器 (SDIFLG.FLTx\_FLG\_CEVTx) 和 SDFM 模块的 CEVETxOUT 事件输出，如图所示。从数字滤波器到事件标志寄存器的路径上有一个上升沿检测逻辑，如图所示。

选用数字滤波器路径时，事件标志寄存器仅在数字滤波器输出的上升沿置位一次。若事件标志寄存器清零，即使比较器输出保持高电平，该寄存器也不会再次置位。

- **选项 1**
  - 可观察 XBAR 状态，而不是事件标志寄存器。
- **选项 2**
  1. 选择数字滤波器后，等待中断/跳闸。
  2. 发生中断时，读取事件标志并采取适当的应用操作，以消除导致比较器跳闸的诱因。
  3. 清除事件标志寄存器之前，先配置非滤波路径。
  4. 清除事件标志。
  5. 读取事件标志，若其至少在一个过采样周期内保持清零状态，则重新配置数字滤波器路径。

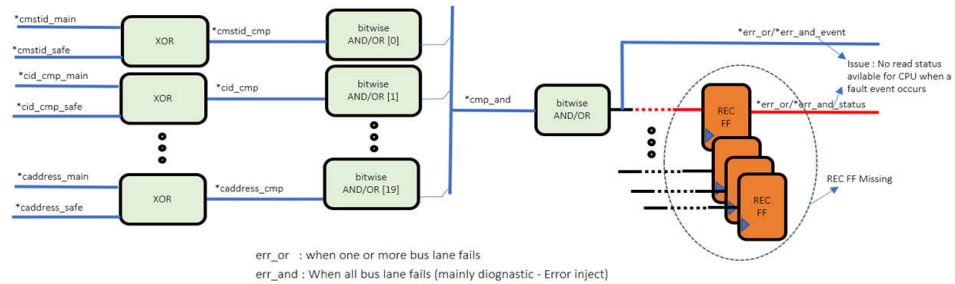
图 3-2.

错误信号 `err_comp` 和 `err_comp_signals` 用于检测诊断电路上的任何故障。这两个信号的 `AND` 输出用于报告故障。但是, 它们在时钟的不同边沿进行采样, 导致生成的错误信号丢失, 因此不会记录在 `MSS_CTRL` MMR 中。

此处未正确捕获粒度日志，可能受影响的实体是 R5F 和 L2 存储器。

由于未记录粒度错误状态，因此总线安全故障仅作为聚合的错误事件进行检测，并且无法正确捕获诊断信息的粒度。

情况 2：如果未正确捕获日志，则 a) 诊断不需要执行任何操作；b) 如果应用程序中实际发生故障，则应使用 WarmResetn。

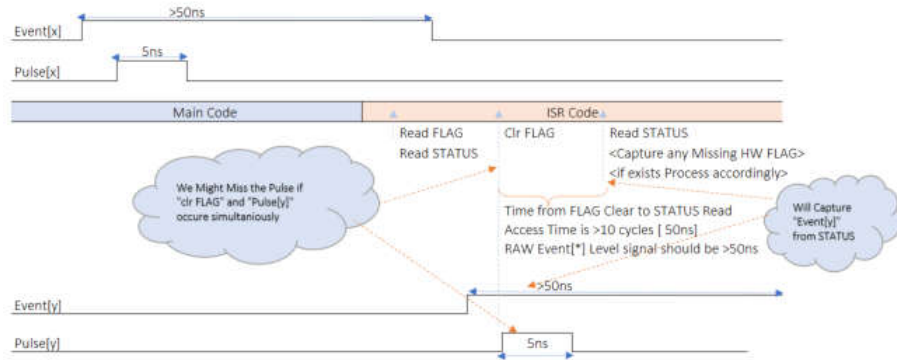
捕获寄存器中的潜在竞态条件导致事件丢失，而写入寄存器将清除同一寄存器中的其他事件。以下寄存器受此问题的影响：

默认情况下，将在“状态”寄存器中捕获电平事件 ( 宽度 >50ns )，同时执行“清除标志”，如果硬件中的任何新事件同时置为有效，则新事件将在“标志”寄存器中丢失，但是，状态寄存器会捕获标志寄存器中丢失的此类事件。完成“清除标志”后，读取“状态”寄存器可以根据读取的“状态”来捕获/处理任何错过的事件。

WA-1 : ISR 序列 :

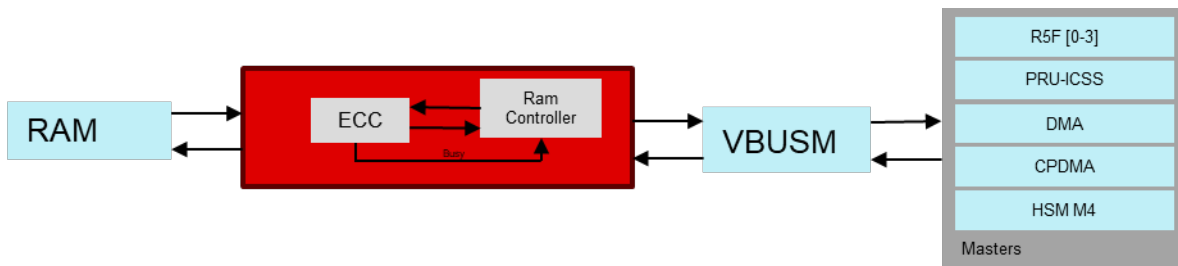
当正在进行的多拍突发读取操作期间检测到单比特错误时，RAM 控制器会遇到时序问题。虽然 RAM 控制器中的 ECC 模块正确地纠正了存储器中的错误，但 ECC 模块与 RAM 控制器总线协议逻辑之间的握手时序问题导致数据错位，从而使得在后续的读取节拍中，返回给请求主机 (R5F、DMA、PRU-ICSS、CPDMA、HSM-M4) 的数据不正确。

- 在突发读取期间检测到单比特错误时，ECC 模块会在其中插入一个 BUSY 周期。
- 在此 BUSY 周期中，会暂停对存储器的下一次读取，并执行一次修正写回以修复 RAM 中的错误。
- 总线协议逻辑未能正确处理此过程中产生的 BUSY 信号。
- 恢复突发读取后，数据流水线出现错位。

此问题仅影响 L2 和 MBOX RAM 的读操作。

物理 RAM 中的内容保持正确纠正状态 (无存储器损坏)，且写入操作功能正常。以下为简要方框图。

仅适用于非安全应用：彻底关闭错误纠正码 (ECC) 功能。

将系统配置为将所有单比特错误纠正 (SEC) 事件视为双比特错误检测 (DED) 事件。

若上述方案不可行，则定期执行存储器擦洗以主动管理潜在错误：
