Errata

J721E DRA829/TDA4VM 处理器器件版本 2.0/1.1/1.0

本文档介绍了功能规格的已知例外情况 (公告)。本文档也包含了使用说明。在使用说明中介绍了器件行为可能与假定或记录的行为不匹配的情况。这可能包括影响器件性能或功能正确性的行为。

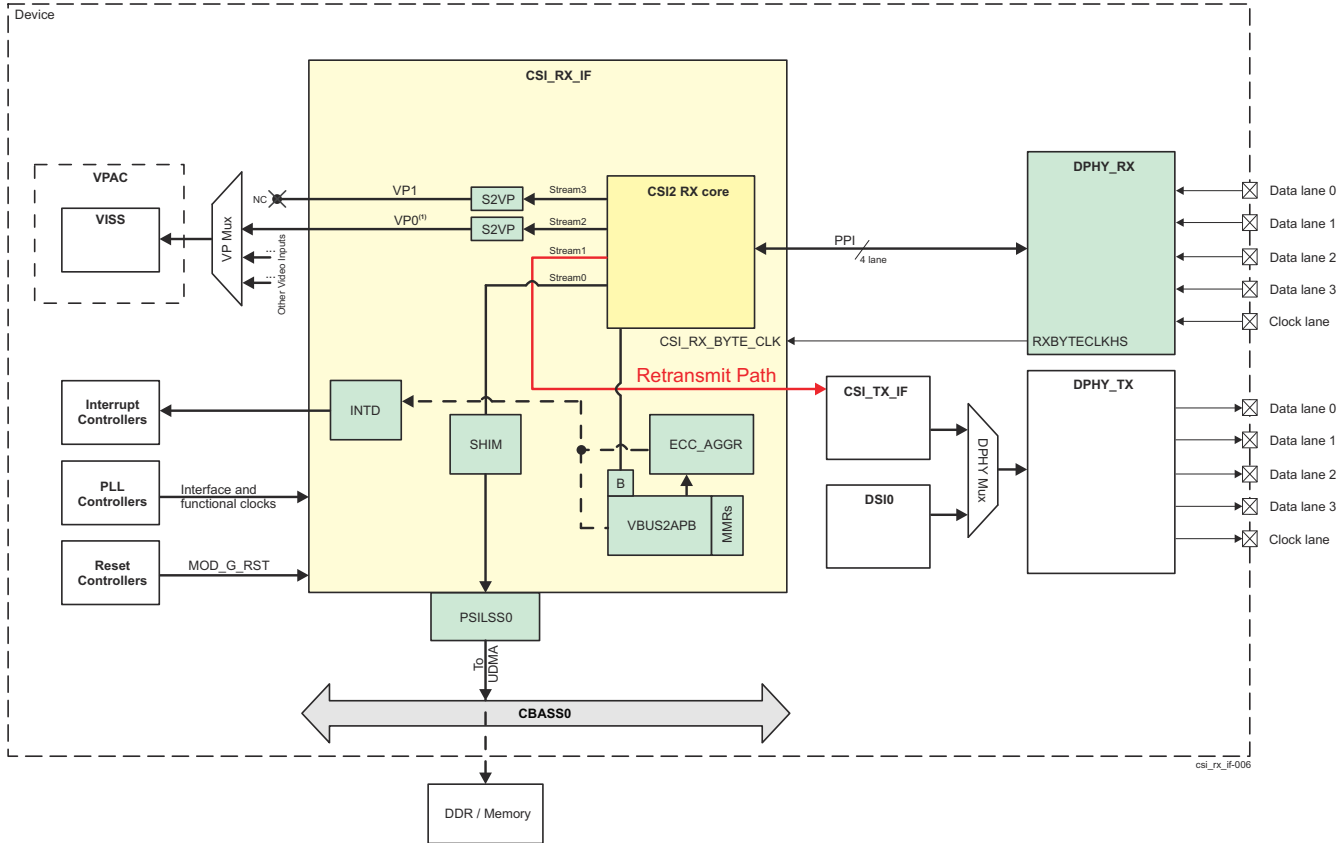
图 3-1. CSI_RX_IF 方框图

CSI_TX_IF 模块无法识别输入数据中的消隐。鉴于所有传感器预计都具有消隐功能, 因此无法使用 CSI_RX_IF 模块和 CSI_TX_IF 模块之间的重新发送路径。

图 3-1 显示了 CSI_RX_IF 方框图。

通过内部或外部存储器循环数据：

- 第 1 步：通过 UDMA-P 将从 CSI_RX_IF 采集的数据发送到存储器。
- 第 2 步：使用 CSI_TX_IF 通过 UDMA-P 读取数据并输出到外部器件。

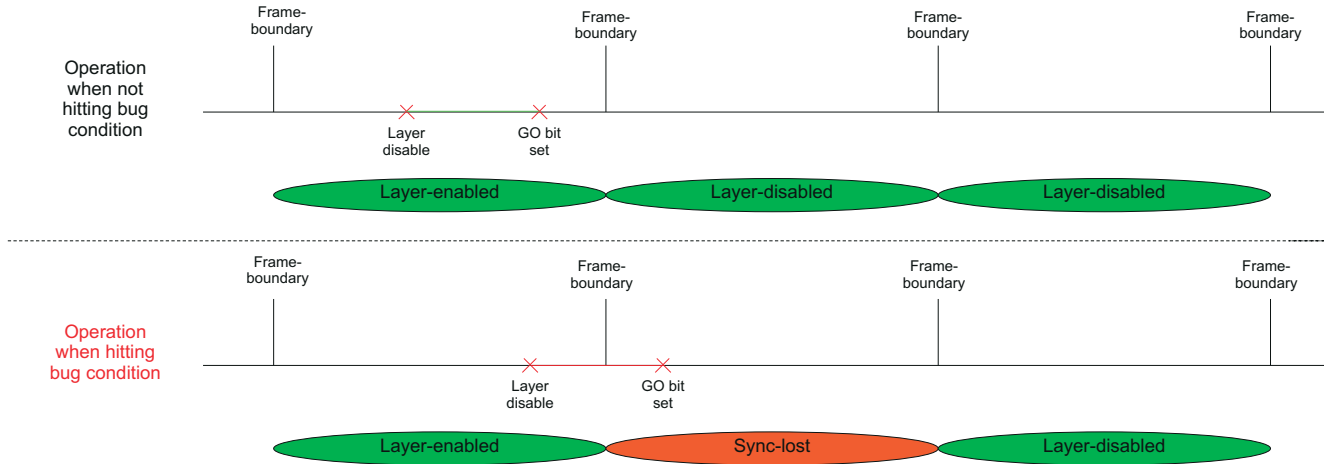
图 3-2. 错误条件

禁用连接到重叠区 (它将 DSS_VID_ATTRIBUTESx[0] ENABLE 从 1 切换到 0) 的层 (例如 VID1) 可能会导致下一帧期间出现同步丢失。同步丢失可能导致出现损坏帧或空白帧 (该帧期间从 DSS 发出的所有像素数据为 0x0)。同步丢失出现与否取决于设置和禁用该层有关的 GO 位的时序 (即 DSS_VP_CONTROL[5] GOBIT 为 1)。如果“禁用层” MMR 写入操作和“设置 GO 位” MMR 写入操作发生在同一帧边界之内, 同步丢失不会发生。如果这些操作跨越帧边界发生, 则会发生同步丢失 (对于一个帧)。设置 GO 位后, 该设计将从下一帧开始自动恢复并恢复正常运行, 请参见图 3-2。

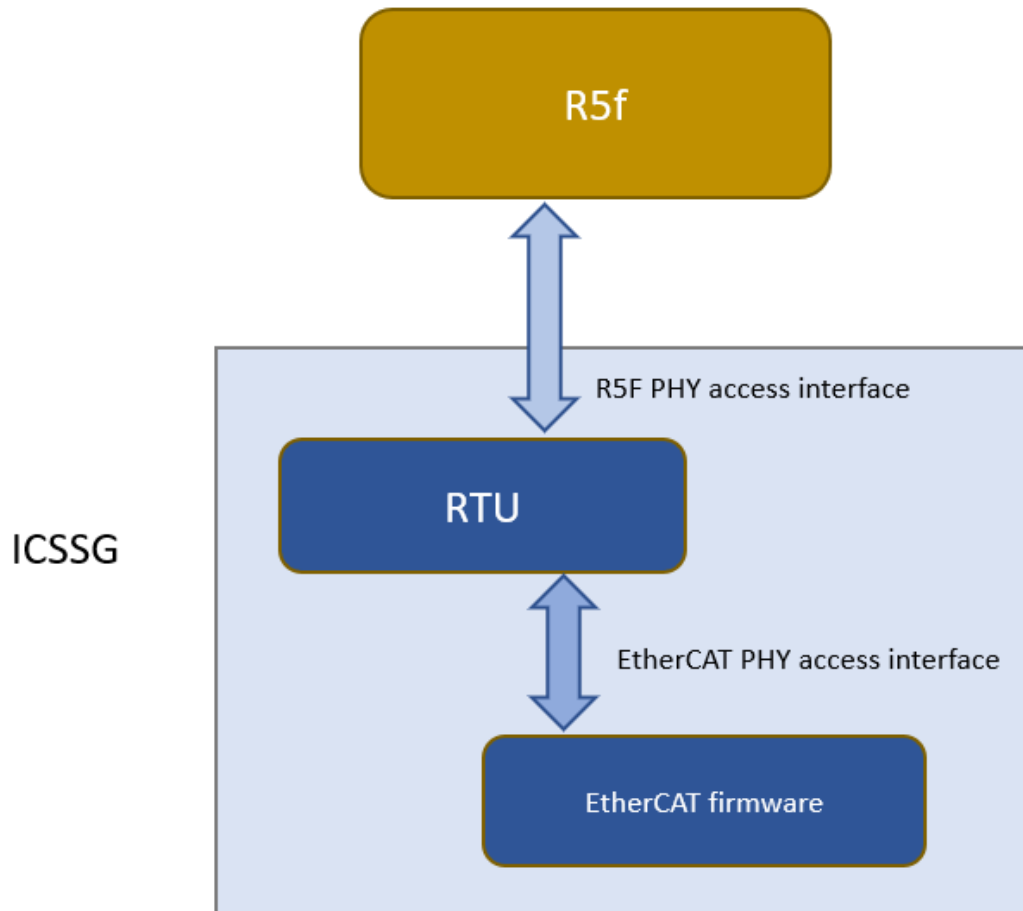
图 3-6. 使用 PRU 核心通过手动模式进行 MDIO 模拟

CPSW 和 PRU-ICSS 外设的所有实例 (如果存在) 的 MDIO 接口可能在 MDIO 读取时返回损坏的读取数据 (例如返回过时数据或以前的数据) 或在 MDIO 写入时发送错误的数
