Errata

**J721S2/TDA4VE/TDA4AL/TDA4VL/AM68A 处理器器件版本
1.0**

本文档介绍了功能规格的已知例外情况 (公告)。本文档也包含了使用说明。在使用说明中介绍了器件行为可能与假定或记录的行为不匹配的情况。这可能包括影响器件性能或功能正确性的行为。

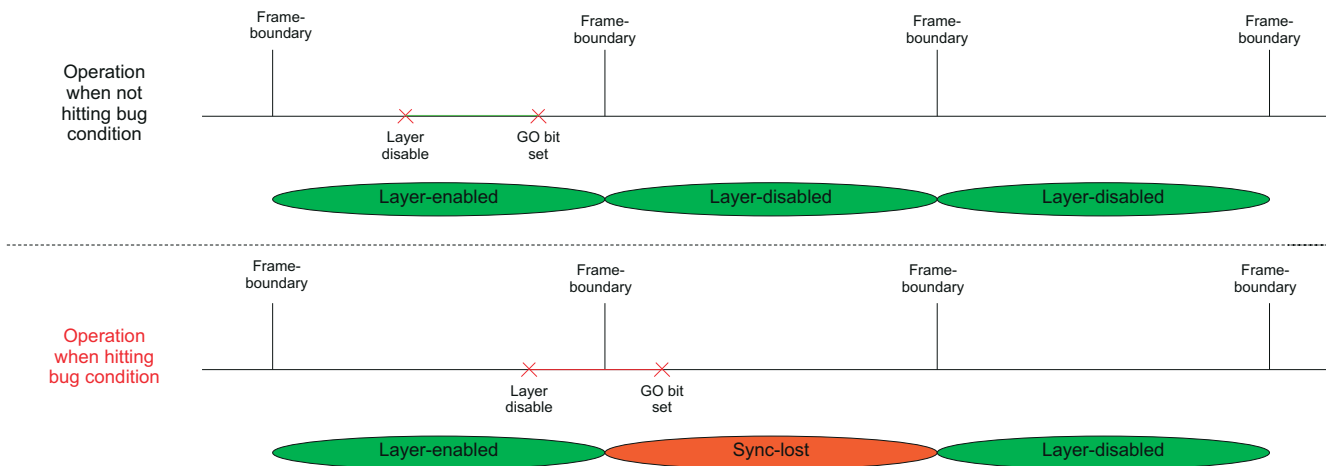
图 3-1. 错误条件

禁用连接到重叠区 (它将 DSS_VID_ATTRIBUTESx[0] ENABLE 从 1 切换到 0) 的层 (例如 VID1) 可能会导致下一帧期间出现同步丢失。同步丢失可能导致出现损坏帧或空白帧 (该帧期间从 DSS 发出的所有像素数据为 0x0)。同步丢失出现与否取决于设置和禁用该层有关的 GO 位的时序 (即 DSS_VP_CONTROL[5] GOBIT 为 1)。如果“禁用层”MMR 写入操作和“设置 GO 位”MMR 写入操作发生在同一帧边界之内，同步丢失不会发生。如果这些操作跨越帧边界发生，则会发生同步丢失 (对于一个帧)。设置 GO 位后，该设计将从下一帧开始自动恢复并恢复正常运行，请参见图 3-1。

有一种简单的软件权变措施。在该权变措施中，在禁用重叠区上的层之前，该层会移动到重叠区的“不可见”区域 (例如：DSS_OVR_ATTRIBUTES_x[17-6] POSX = max_value_of_posx 或 DSS_OVR_ATTRIBUTES_x[30-19] POSY = max_value_of_posy)。这就避免了禁用层时发生同步丢失。

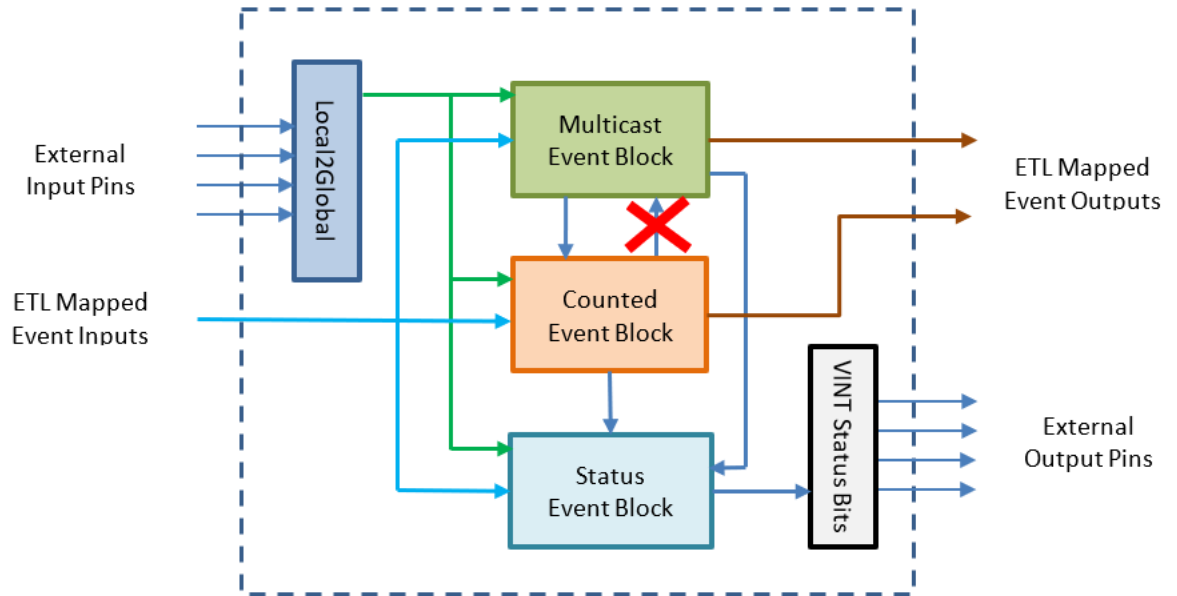
图 3-3. 中断聚合器 1.0 版

在设计后，发现了一个可能导致 IA 死锁的问题。当事件“循环”在这三个处理块之间发生时，就会出现该问题。有可能出现一种情况：由于路径阻塞，处理块无法输出事件，并且由于它无法输出事件，因此不能接收任何新的输入事件。无法接受输入事件这种情况会阻止输出路径展开，因此两条路径都被阻塞阻止。

图 3-3 展示了 IA 1.0 的概念方框图。通过采用不允许计数事件块向多播块发送事件的策略，可以避免可能出现的循环。选择此方法是因为更常见的做法是先拆分一个事件，然后对其中一个事件进行计数，同时将另一个事件发送到其他位置。由于该路径由于约定被阻塞，单个事件无法多次访问任何块，因此只要输出保持未阻塞状态，路径就无法被阻塞。

通过遵循此处概述的约定，系统不会出现可能产生死锁情况的危险循环。

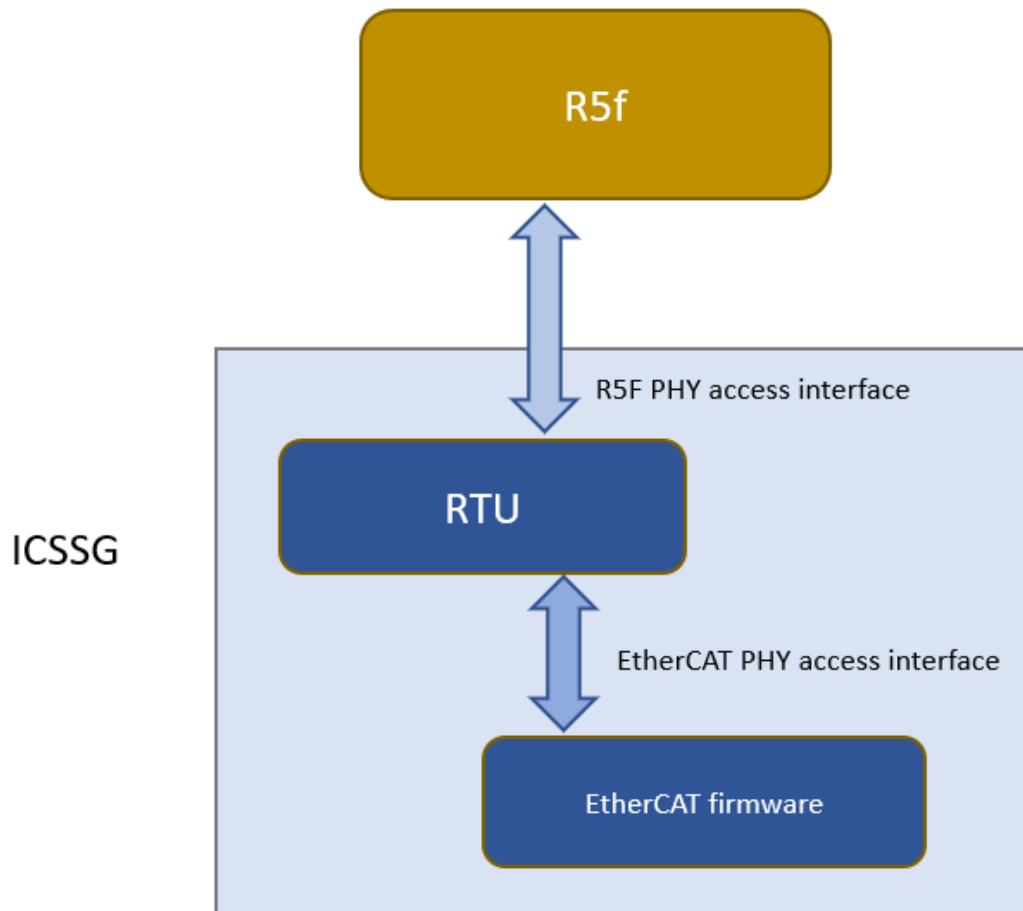
图 3-4. 使用 PRU 核心通过手动模式进行 MDIO 模拟

CPSW 和 PRU-ICSS 外设的所有实例 (如果存在) 的 MDIO 接口可能在 MDIO 读取时返回损坏的读取数据 (例如返回过时数据或以前的数据) 或在 MDIO 写入时发送错误的数数据。MDIO 接口也可能在下次外设复位 (通过 LPSC 或在 CPSW 的情况下禁用复位隔离时通过全局器件复位) 之前不可用。

对于在 PRU-ICSS 上实施 EtherCAT, 软件权变措施将在 RTUx/ TX_PRUx 核心中完成。核心必须专门针对权变措施, 即无法用于其他目的。实施方案将支持通过两个用户访问通道访问 MDIO。这为 R5f 核心和 PRU 核心提供独立访问通道的选项。这些 API 将与我们在 RTOS 权变措施实施中的 API 类似。

EtherCAT 将继续通过链路状态的 MDIO MLINK 绕过状态 m/c (此路径不受勘误表影响) 使用 PHY 快速链路检测。这样可以确保仍然满足电缆冗余相关延迟要求。
