Errata

J784S4 AM69x TDA4VH TDA4AH TDA4VP TDA4AP J742S2 TDA4VPE TDA4APE 处理器 器件版本 1.0

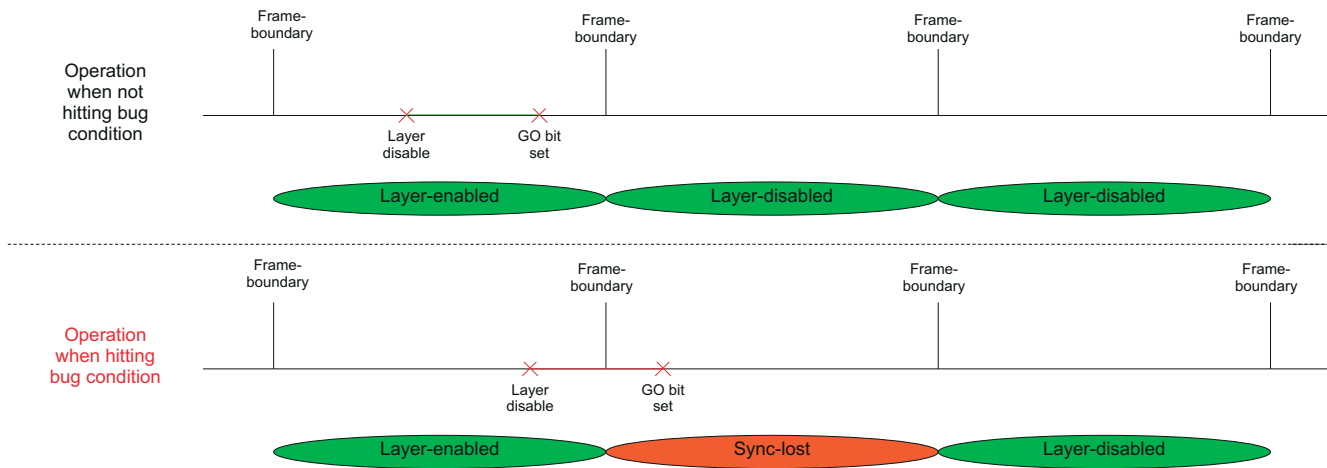
图 3-1. 错误条件

禁用连接到重叠区 (它将 DSS_VID_ATTRIBUTESx[0] ENABLE 从 1 切换到 0) 的层 (例如 VID1) 可能会导致下一帧期间出现同步丢失。同步丢失可能导致出现损坏帧或空白帧 (该帧期间从 DSS 发出的所有像素数据为 0x0)。同步丢失出现与否取决于设置和禁用该层有关的 GO 位的时序 (即 DSS_VP_CONTROL[5] GOBIT 为 1)。如果“禁用层” MMR 写入操作和“设置 GO 位” MMR 写入操作发生在同一帧边界之内,同步丢失不会发生。如果这些操作跨越帧边界发生,则会发生同步丢失 (对于一个帧)。设置 GO 位后,该设计将从下一帧开始自动恢复并恢复正常运行,请参见图 3-1。

有一种简单的软件权变措施。在该权变措施中,在禁用重叠区上的层之前,该层会移动到重叠区的“不可见”区域 (例如 : DSS_OVR_ATTRIBUTES_x[17-6] POSX = max_value_of_posx 或 DSS_OVR_ATTRIBUTES_x[30-19] POSY = max_value_of_posy)。这就避免了禁用层时发生同步丢失。

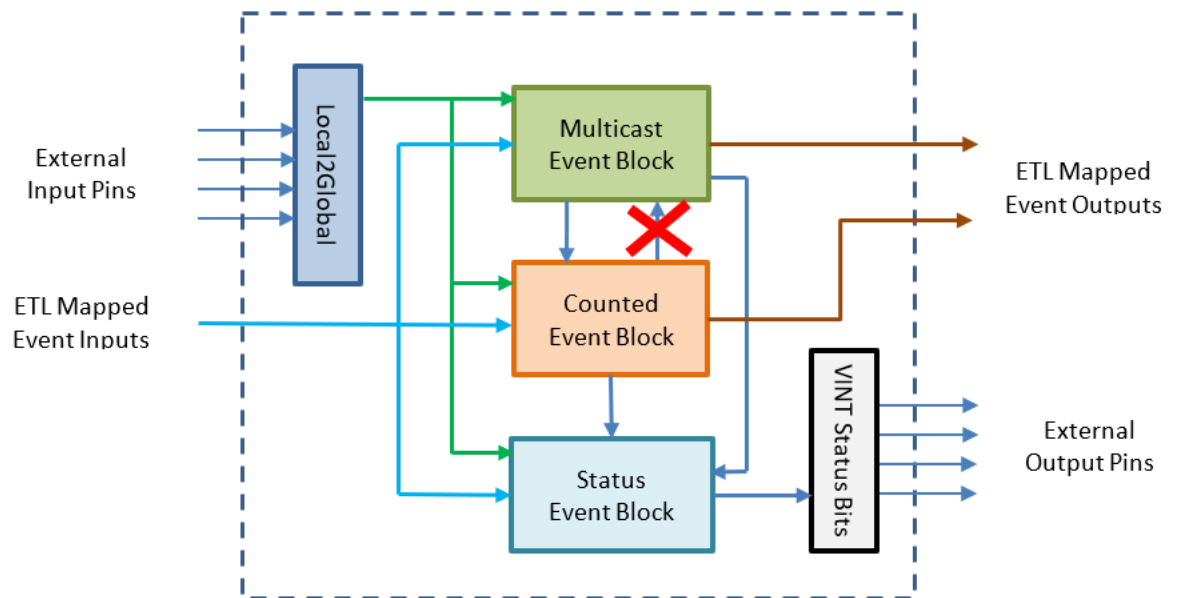
图 3-3. 中断聚合器 1.0 版

在设计后，发现了一个可能导致 IA 死锁的问题。当事件“循环”在这三个处理块之间发生时，就会出现该问题。有可能出现一种情况：由于路径阻塞，处理块无法输出事件，并且由于它无法输出事件，因此不能接收任何新的输入事件。无法接受输入事件这种情况会阻止输出路径展开，因此两条路径都被阻塞阻止。

图 3-3 展示了 IA 1.0 的概念方框图。通过采用不允许计数事件块向多播块发送事件的策略，可以避免可能出现的循环。选择此方法是因为更常见的做法是先拆分一个事件，然后对其中一个事件进行计数，同时将另一个事件发送到其他位置。由于该路径由于约定被阻塞，单个事件无法多次访问任何块，因此只要输出保持未阻塞状态，路径就无法被阻塞。

通过遵循此处概述的约定，系统不会出现可能产生死锁情况的危险循环。
