Errata

Errata AM263Px Sitara™ 微控制器器件版本 1.0

**摘要**

本文档介绍了功能规格的已知例外情况 (公告)。本文档也包含了使用说明。在使用说明中介绍了器件行为可能与假定或记录的行为不匹配的情况。这可能包括影响器件性能或功能正确性的行为。

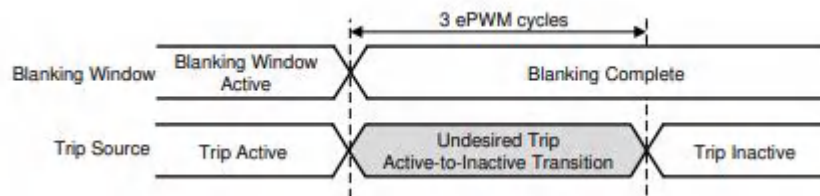
i2357
CONTROLSS-ePWM : 如果跳闸在消隐窗口结束时保持活动状态, 则可能会发生 ePWM 干扰
详细信息 :

消隐窗口通常用于屏蔽转换期间将导致系统误跳闸的任何 PWM 跳闸事件。如果在消隐窗口周期结束后, ePWM 跳闸事件在少于三个 ePWM 时钟内保持活动状态, 则 ePWM 输出上可能会存在不良干扰脉冲。

以下图片展示了可能会导致不良 ePWM 输出的时间段。

权变措施 : 避免配置消隐窗口, 使跳闸输入处于此范围内 (消隐窗口关闭前 1 个周期和后 3 个周期)。

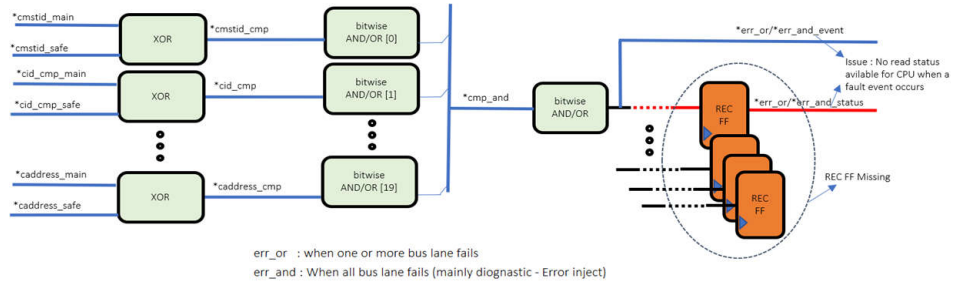
图 2-1.

i2393**BUS_SAFETY_ERR 寄存器中未记录检测到的故障的粒度错误状态****详细信息：**

未在 MSS_CTRL:*_BUS_SAFETY_ERR 寄存器的 COMP_CHECK 和 COMP_ERR 字段中正确记录检测到的故障的粒度错误状态。

错误信号 err_comp 和 err_comp_signals 用于检测诊断电路上的任何故障。这两个信号的 AND 输出用于报告故障。但是，它们在时钟的不同边沿进行采样，导致生成的错误信号丢失，因此不会记录在 MSS_CTRL MMR 中。

情况 2：日志寄存器全部为零

此处未正确捕获粒度日志，可能受影响的实体是 R5F 和 L2 存储器。

无权变措施。

由于未记录粒度错误状态，因此总线安全故障仅作为聚合的错误事件进行检测，并且无法正确捕获诊断信息的粒度。

情况 1：在正确捕获日志的情况下，可以使用日志结果来采取适当的操作。

情况 2：如果未正确捕获日志，则 a) 诊断不需要执行任何操作；b) 如果应用程序中实际发生故障，则应使用 WarmResetn。

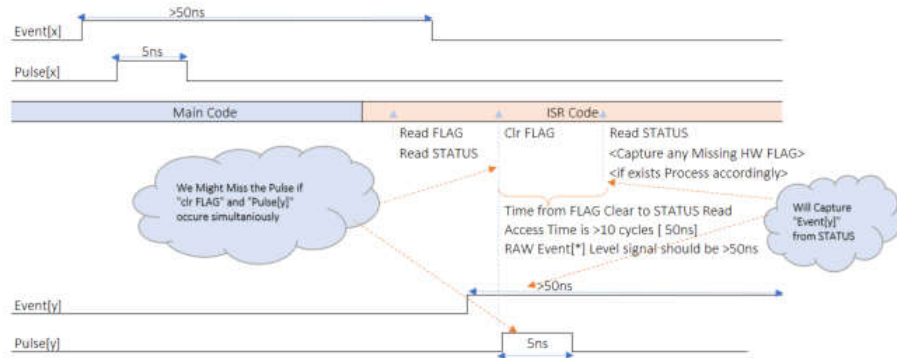
i2405
CONTROLSS : 竞争条件 OUTPUT_XBAR 和 PWM_XBAR 导致事件丢失

捕获寄存器中的潜在竞态条件导致事件丢失，而写入寄存器将清除同一寄存器中的其他事件。以下寄存器受此问题的影响：

C2K_PWMXBAR:PWMXBAR_STATUS
C2K_OUTPUTXBAR:OUTPUTXBAR_STATUS

WA -1 (适用于大于 50ns 的事件宽度)：
默认情况下，将在“状态”寄存器中捕获电平事件 (宽度 >50ns)，同时执行“清除标志”，如果硬件中的任何新事件同时置为有效，则新事件将在“标志”寄存器中丢失，但是，状态寄存器会捕获标志寄存器中丢失的此类事件。完成“清除标志”后，读取“状态”寄存器可以根据读取的“状态”来捕获/处理任何错过的事件。

WA-1 : ISR 序列：

读取标志事件[x]
读取状态，所有事件
清除标志，事件[x]
读取状态，所有事件

捕获任何缺失的硬件事件标志
如果存在，则进行相应处理

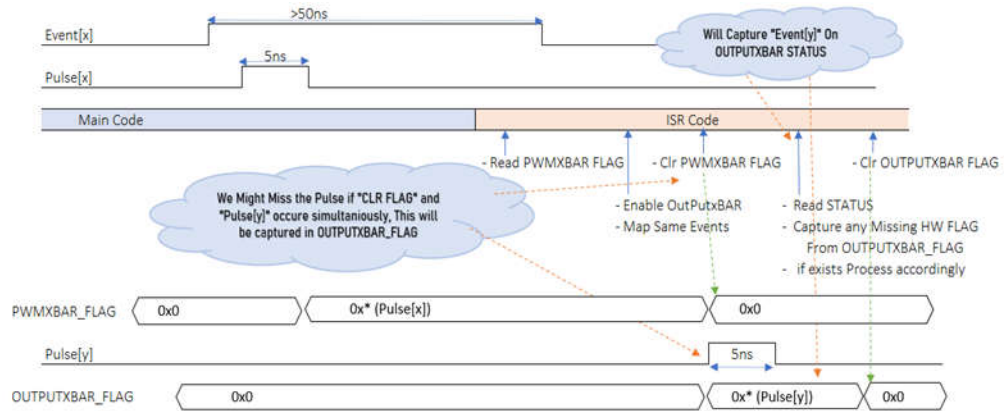
CONTROLSS : 竞争条件 OUTPUT_XBAR 和 PWM_XBAR 导致事件丢失

WA -2 (适用于任何事件宽度) :

在 ISR 中使用相同的事件启用 OUTPUTXBAR，然后“清除 PWMXBAR 标志”。

同一窗口期间缺失的任何硬件事件都将捕获在 OUTPUTXBAR 标志中。读取 OUTPUTXBAR 标志并进行相应处理

在 ISR 中，先“清除 OUTPUTXBAR 标志”，然后禁用 OUTPUTXBAR。

WA-2 : ISR 序列 :

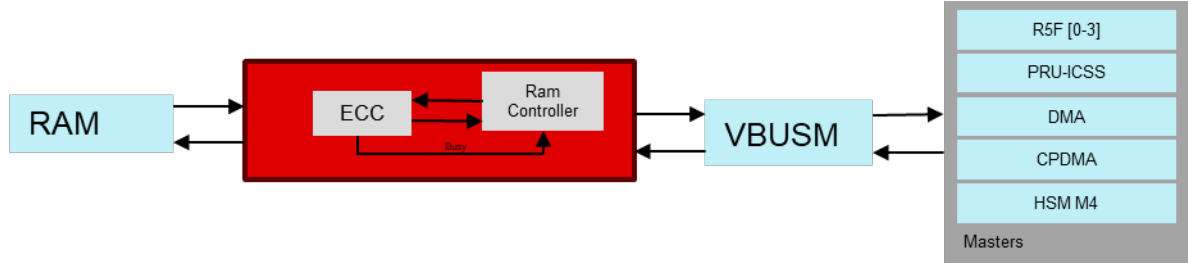
i2499
突发读取期间发生单错误检测时，返回给主机的数据不正确
详细信息：

当正在进行的多拍突发读取操作期间检测到单比特错误时，RAM 控制器会遇到时序问题。虽然 RAM 控制器中的 ECC 模块正确地纠正了存储器中的错误，但 ECC 模块与 RAM 控制器总线协议逻辑之间的握手时序问题导致数据错位，从而使在后续的读取节拍中，返回给请求主机 (R5F、DMA、PRU-ICSS、CPDMA、HSM-M4) 的数据不正确。

- 在突发读取期间检测到单比特错误时，ECC 模块会在其中插入一个 BUSY 周期。
- 在此 BUSY 周期中，会暂停对存储器的下一次读取，并执行一次修正写回以修复 RAM 中的错误。
- 总线协议逻辑未能正确处理此过程中产生的 BUSY 信号。
- 恢复突发读取后，数据流水线出现错位。

- 在错误纠正之后的读取操作中，返回给主机的数据不正确。
- 可能导致程序执行失败和异常中止。

此问题仅影响 L2 和 MBOX RAM 的读操作。

物理 RAM 中的内容保持正确纠正状态 (无存储器损坏)，且写入操作功能正常。以下为简要方框图。

根据系统要求和安全需求，可考虑以下解决方案：

选项 1：ECC 禁用

仅适用于非安全应用：彻底关闭错误纠正码 (ECC) 功能。

选项 2：保守式错误处理

将系统配置为将所有单比特错误纠正 (SEC) 事件视为双比特错误检测 (DED) 事件。

选项 3：预防性存储器擦洗

若上述方案不可行，则定期执行存储器擦洗以主动管理潜在错误：

在应用程序访问之前，系统地读取存储器位置以检测并纠正单比特错误。
