Errata

F29H85x、F29P58x 和 F29P32x 实时 MCU 器件勘误表 (器件修订版本 B、A、0)

本文档介绍了功能规格的已知例外情况 (公告)。本文档也包含了使用说明。在使用说明中介绍了器件行为可能与假定或记录的行为不匹配的情况。这可能包括影响器件性能或功能正确性的行为。

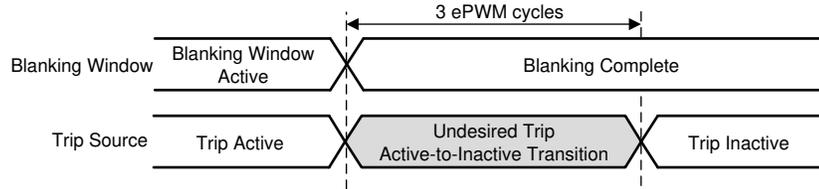
图 3-1. 不良跳闸事件和消隐窗口过期

消隐窗口通常用于屏蔽转换期间将导致系统误跳闸的任何 PWM 跳闸事件。如果在消隐窗口周期结束后, ePWM 跳闸事件在少于三个 ePWM 时钟内保持活动状态, 则 ePWM 输出上可能会存在不良干扰脉冲。

图 3-1 展示了可能会导致不良 ePWM 输出的时间段。

扩展或减小消隐窗口, 以避免任何不良的跳闸操作。

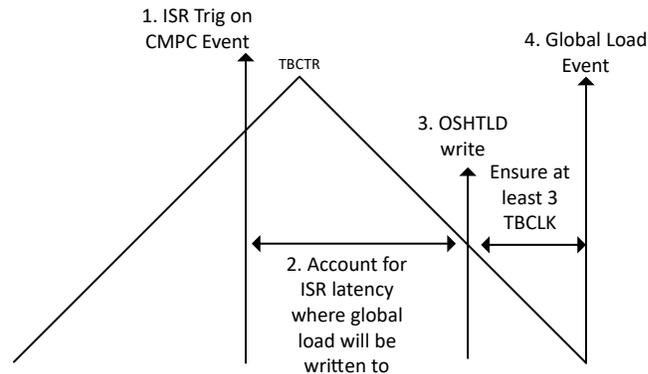
图 3-3. 同步 ISR 加载方法示例

详细信息
当对 GLDCTL2.OSHTLD 寄存器位的写入在全局加载事件 (由 GLDCTL.GLDMODE 配置) 的 3 个 TBCLK 内发生时，寄存器的全局加载 (由 GLDCFG 配置) 可能会延迟，由此会产生意外的波形。

权变措施
为了避免该问题，在配置的全局加载事件之前，对 GLDCTL2.OSHTLD 寄存器位的任何写入都需要至少 3 个 TBCLK 周期。

权变措施 1 (推荐)：同步 ISR 到 PWM

1. 针对已知事件触发中断事件 (即 CMPC、CMPD 事件等) 生成 ISR。
2. 确保在全局加载事件和 ISR 写入 GLDCTL2.OSHTLD 时至少保持 3 个 TBCTR 周期的间隔。
 - a. 写入 OSHTLD 位时，请禁用中断，确保这是不可中断的代码。

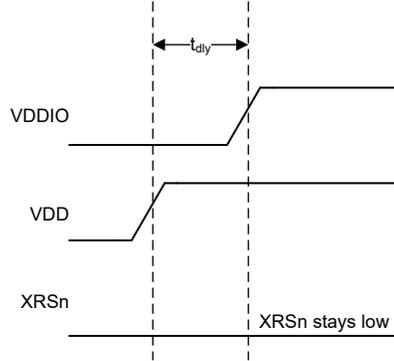
图 3-4. 错误的上电序列导致卡在复位位置

当 VDD 电源电压在 VDDIO 电源之前或同时斜升时，器件 XRSn 复位信号可以保持低电平（复位置为有效）状态。因此，器件无法引导。

确保 VDDIO 电源完全斜升至少 1ms，然后再斜升 VDD 电源电压。
