Errata

F29H85x、F29P58x 和 F29P32x 实时 MCU 器件勘误表 (器件修订版本 C、B、A、0)

本文档介绍了功能规格的已知例外情况 (公告)。本文档也包含了使用说明。在使用说明中介绍了器件行为可能与假定或记录的行为不匹配的情况。这可能包括影响器件性能或功能正确性的行为。

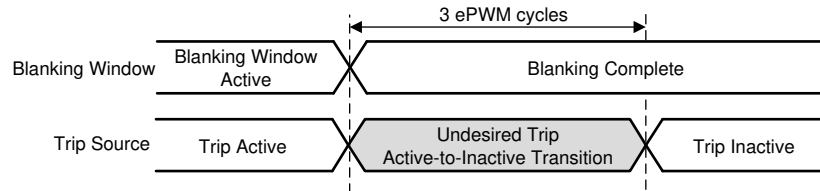
图 3-1. 不良跳闸事件和消隐窗口过期

消隐窗口通常用于屏蔽转换期间将导致系统误跳闸的任何 PWM 跳闸事件。如果在消隐窗口周期结束后, ePWM 跳闸事件在少于三个 ePWM 时钟内保持活动状态, 则 ePWM 输出上可能会存在不良干扰脉冲。

图 3-1 展示了可能会导致不良 ePWM 输出的时间段。

扩展或减小消隐窗口, 以避免任何不良的跳闸操作。

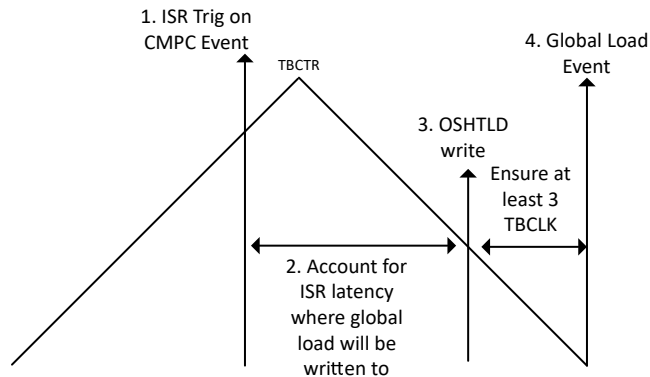
图 3-3. 同步 ISR 加载方法示例

详细信息
当对 GLDCTL2.OSHTLD 寄存器位的写入在全局加载事件 (由 GLDCTL.GLDMODE 配置) 的 3 个 TBCLK 内发生时，寄存器的全局加载 (由 GLDCFG 配置) 可能会延迟，由此会产生意外的波形。

权变措施 1 (推荐) : 同步 ISR 到 PWM

1. 针对已知事件触发中断事件 (即 CMPC、CMPD 事件等) 生成 ISR。
2. 确保在全局加载事件和 ISR 写入 GLDCTL2.OSHTLD 时至少保持 3 个 TBCTR 周期的间隔。
 - a. 写入 OSHTLD 位时，请禁用中断，确保这是不可中断的代码。

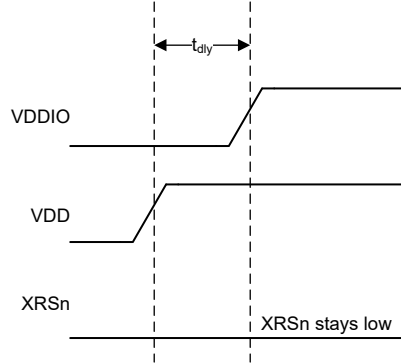
图 3-4. 错误的上电序列导致卡在复位位置

当 VDD 电源电压在 VDDIO 电源之前或同时斜升时，器件 XRSn 复位信号可以保持低电平（复位置为有效）状态。因此，器件无法引导。
