## Errata

# F29H85x、F29P58x 和 F29P32x 实时 MCU 器件勘误表 ( 器件修订版本 C、B、A、0 )

## 摘要

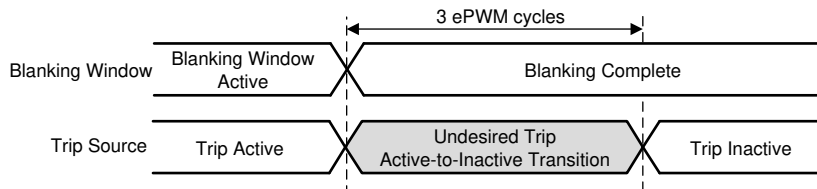
图 3-1. 不良跳闸事件和消隐窗口过期

消隐窗口通常用于屏蔽转换期间将导致系统误跳闸的任何 PWM 跳闸事件。如果在消隐窗口周期结束后，ePWM 跳闸事件在少于三个 ePWM 时钟内保持活动状态，则 ePWM 输出上可能会存在不良干扰脉冲。

图 3-1 展示了可能会导致不良 ePWM 输出的时间段。

扩展或减小消隐窗口，以避免任何不良的跳闸操作。

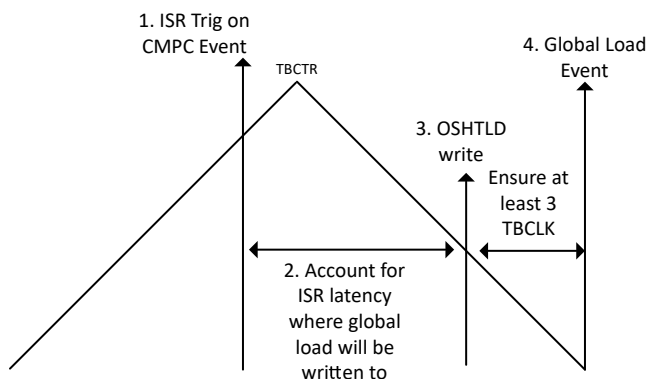
图 3-3. 同步 ISR 加载方法示例

**详细信息**  
当对 GLDCTL2.OSHTLD 寄存器位的写入在全局加载事件 ( 由 GLDCTL.GLDMODE 配置 ) 的 3 个 TBCLK 内发生时，寄存器的全局加载 ( 由 GLDCFG 配置 ) 可能会延迟，由此会产生意外的波形。

**权变措施 1 ( 推荐 )**：同步 ISR 到 PWM

1. 针对已知事件触发中断事件 ( 即 CMPC、CMPD 事件等 ) 生成 ISR。
2. 确保在全局加载事件和 ISR 写入 GLDCTL2.OSHTLD 时至少保持 3 个 TBCTR 周期的间隔。
  - a. 写入 OSHTLD 位时，请禁用中断，确保这是不可中断的代码。
