**F29H85x、F29P58x 和 F29P32x 实时 MCU 器件勘误表 ( 器件修订版本 C、B、A、0 )**

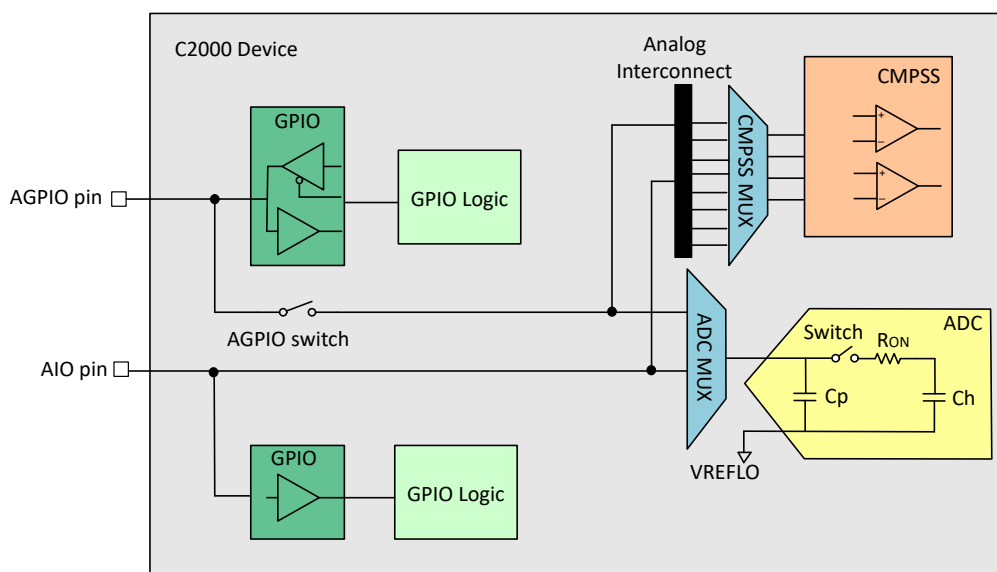
图 3-1. 具有 **AGPIO** 和 **AIO** 模拟引脚类型的模拟子系统图

**AGPIO** 模拟引脚路径包含一个额外的  $53\Omega$  串联开关。这会创建一个由 **ADC** 和 **CMPSS** 比较器共享的低电容隔离式节点，如图 3-1 所示。当 **ADC** 对通道进行采样时，该节点可能会受到干扰（取决于 **ADC** 采样保持电容器上先前存储的电压），这种干扰可能会导致高达  $50\text{ns}$  的错误 **CMPSS** 事件。为了适应这种潜在的干扰，可以实施以下权变措施。

- 对于同时需要 **ADC** 和 **CMPSS** 的模拟通道，使用不同的引脚（即 **AIO** 引脚类型）。
- 使用设置为  $50\text{ns}$  或更大的 **CMPSS** 数字滤波器，从而将滤除临时干扰。
- 预处理 **ADC** 的采样保持电容器，从而将使干扰不会导致误跳闸。例如，在读取受影响的通道之前，立即对 **ADC** 上不同通道的  $3.3\text{V}$  连接执行虚拟读取，从而使干扰为正，远离误跳闸。如果误跳闸极性反转，则将使用  $0\text{V}$  信号的相反虚拟读取。

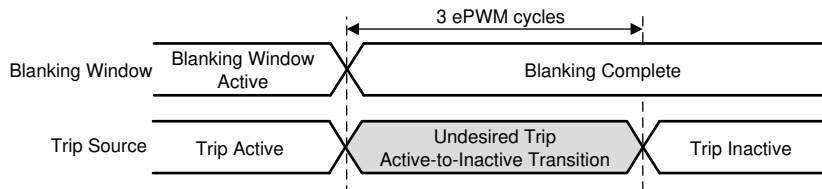
图 3-2. 不良跳闸事件和消隐窗口过期

消隐窗口通常用于屏蔽转换期间将导致系统误跳闸的任何 PWM 跳闸事件。如果在消隐窗口周期结束后，ePWM 跳闸事件在少于三个 ePWM 时钟内保持活动状态，则 ePWM 输出上可能会存在不良干扰脉冲。

图 3-2 展示了可能会导致不良 ePWM 输出的时间段。

扩展或减小消隐窗口，以避免任何不良的跳闸操作。

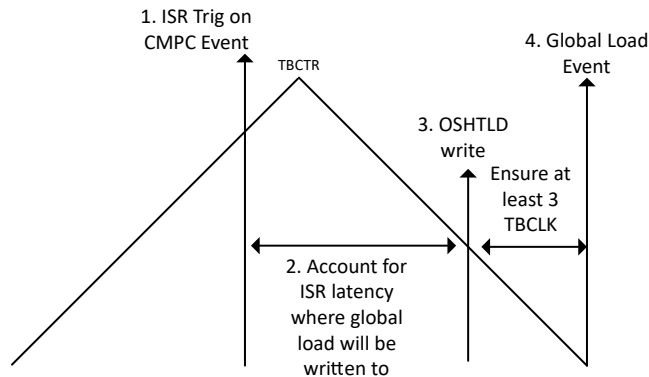
图 3-4. 同步 ISR 加载方法示例

当对 GLDCTL2.OSHTLD 寄存器位的写入在全局加载事件 ( 由 GLDCTL.GLDMODE 配置 ) 的 3 个 TBCLK 内发生时，寄存器的全局加载 ( 由 GLDCFG 配置 ) 可能会延迟，由此会产生意外的波形。

为了避免该问题，在配置的全局加载事件之前，对 GLDCTL2.OSHTLD 寄存器位的任何写入都需要至少 3 个 TBCLK 周期。

1. 针对已知事件触发中断事件 ( 即 CMPC、CMPD 事件等 ) 生成 ISR。
2. 确保在全局加载事件和 ISR 写入 GLDCTL2.OSHTLD 时至少保持 3 个 TBCTR 周期的间隔。
  - a. 写入 OSHTLD 位时，请禁用中断，确保这是不可中断的代码。

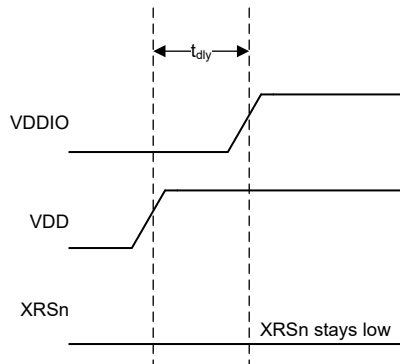
图 3-5. 错误的上电序列导致卡在复位位置

当 VDD 电源电压在 VDDIO 电源之前或同时斜升时，器件 XRSn 复位信号可以保持低电平（复位位置为有效）状态。因此，器件无法引导。

确保 VDDIO 电源完全斜升，然后再斜升 VDD 电源电压。要查看  $V_{DD33} - V_{DD12}$  延迟参数，请参阅“电源管理模块运行条件”表
