UCD3138 系列产品是 TI 的高性能数字电源控制器产品。在使用 UCD3138 系列控制器时需要合适的 CCS 配置。当用户重命名一个 UCD3138 工程名称，升级 CCS 版本或者更换一台新的电脑，即便之前能很好工作的 Firmware 工程也可能出现不可预测的问题。而这些问题一般都是由于不恰当的 CCS 配置导致。本应用说明介绍了这些问题清单，同时提供了解决方案。

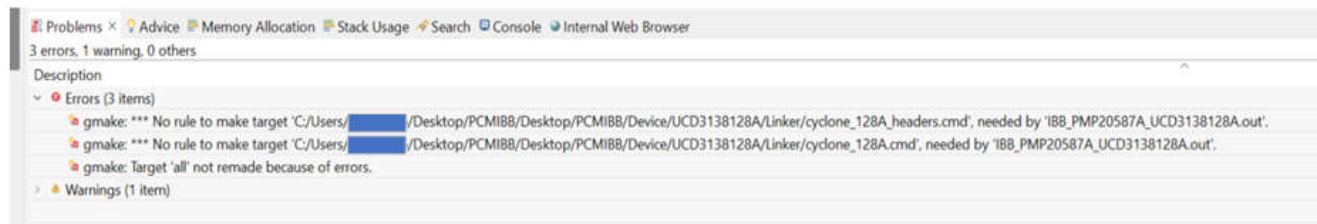
通常，用户不会直接使用 TI EVM 代码工程名称作为自己的 CCS 项目名称。用户通常需要一个自定义的工程名称。但是，当用户重命名 CCS 工程名后可能遇到一些编译错误。图 2-1 显示了常见的错误信息。

图 2-1. "No rule to make target"错误

用户需要做的是将所有的 *copy\_PARENT\* 使用一个 *PROJECT\_LOC\..\* 进行替代以解决这个错误。一个正确的路径设置如图 2-3。

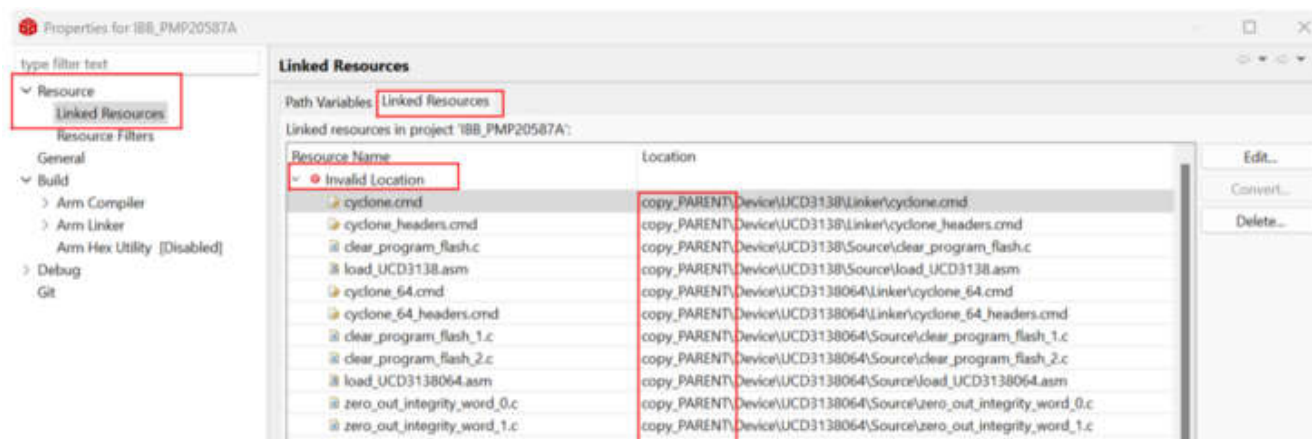
重命名工程名将使 *Linked Recourse* 自动更改为名为 *copy\_PARENT* 的默认路径。但这是一个用户的本地计算机上不存在的路径。一个 *invalid location* 错误会出现在 *project properties -> Resource -> Linked resource -> Linked resource*，如图 2-2 所示。

图 2-2. Invalid location for linked Resources

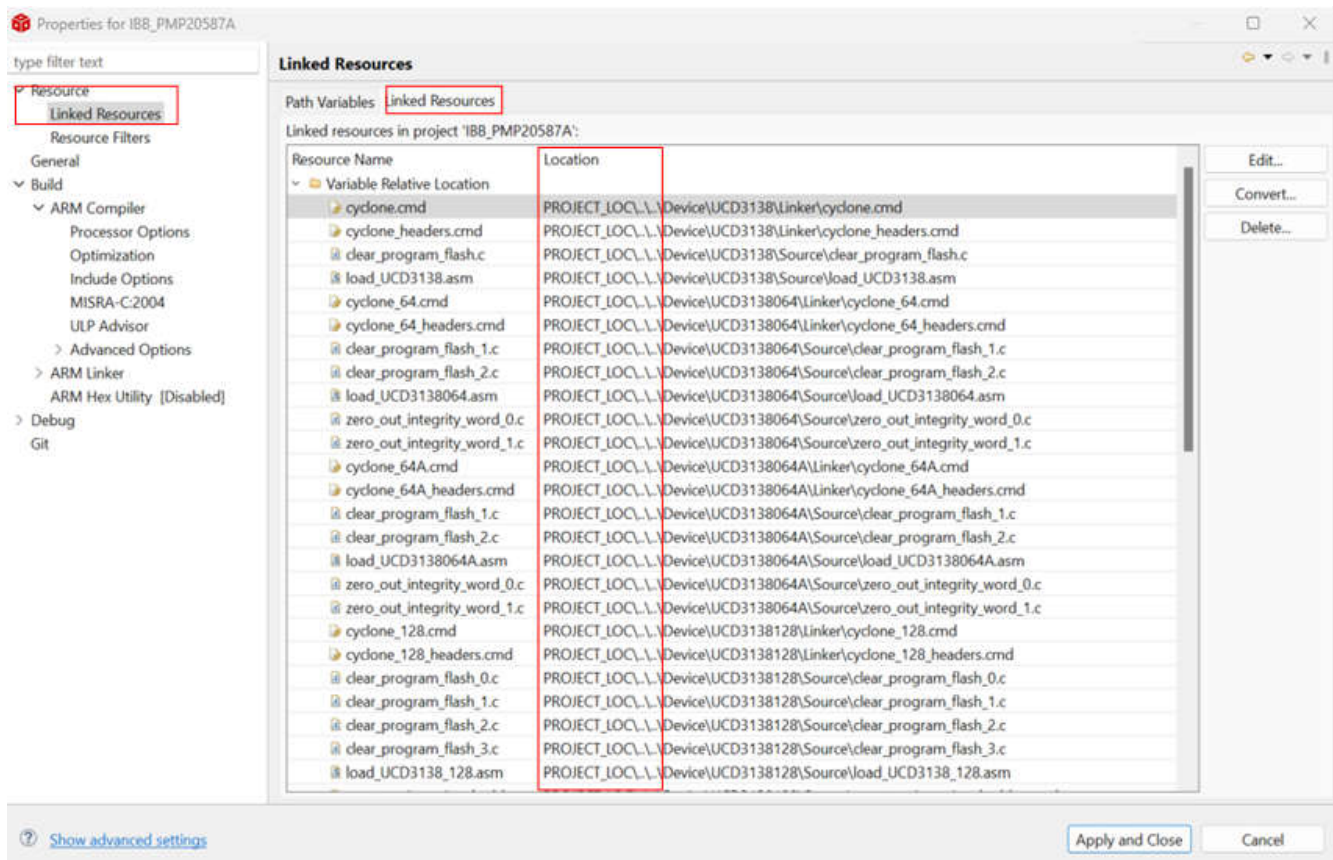
图 2-3. Valid location for linked Resources

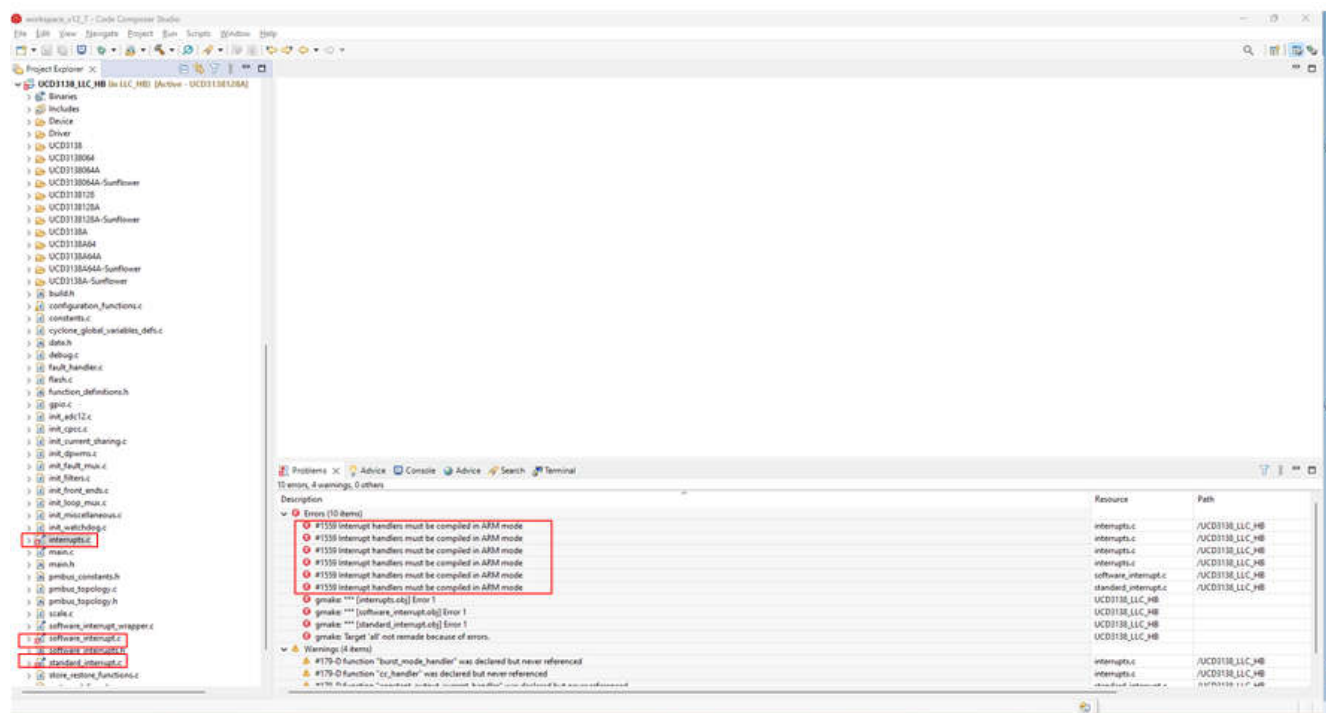
将 CCS 升级到新版本或设置新计算机后，先前编译成功的工程可能也会遇到编译失败。常见如图 2-4 错误提示 **"#1559: Interrupt handlers must be compiled in ARM mode"**，并指向文件 **'standard\_interrupt.c'**、**'software\_interrupt.c'** 和 **'interrupts.c'**。此错误的根本原因是中断服务函数必须在 ARM 模式(而非 Thumb 模式)下进行编译。升级 CCS 版本时，设置为 ARM 模式的原始配置可能不会延续，而被自动改为 Thumb 模式，从而导致此问题(请注意，.C 文件通常以 Thumb 模式编译，以减小代码大小)。

图 2-4. Interrupt handlers must be compiled in ARM mode

1. 设置 '`standard_interrupt.c`', '`software_interrupt.c`' 和 '`interrupts.c`' 整个文件在 ARM 模式下编译。比如配置整个 '`software_interrupt.c`' 在 ARM 模式下编译，如图 2-5 所示，遵循以下步骤以完成配置。点击 *project explorer* pane -> 右击 '`standard_interrupt.c`' -> *click properties* -> *Build* -> *ARM Compiler* -> *Processor Options*. 然后选择 "32"。

2. 放置一个 `"#pragma CODE_STATE (function name,32)"` 在中断函数之前以只设置此函数为 ARM 模式编译。例如在 `'standard_interrupt.c'` 中，`'void standard_interrupt(void)'` 必须在 ARM 模式编译。使用 `"#pragma CODE_STATE (standard_interrupt, 32)"` 让 `'standard_interrupt(void)'` 在 ARM 模式编译。如 snippet1 所示。

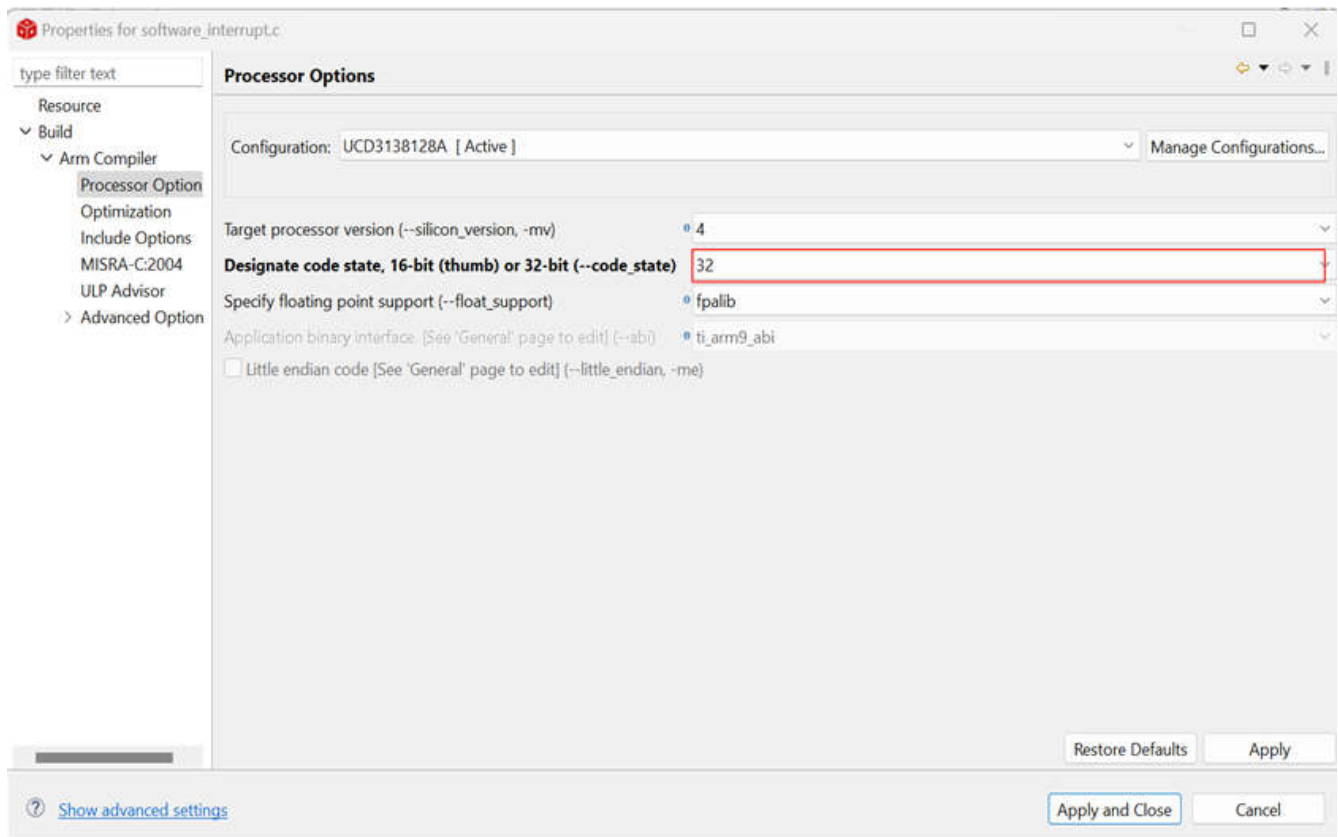
图 2-5. Setting the Designate code state to ARM 32-bit Mode for Interrupt Handler Compilation

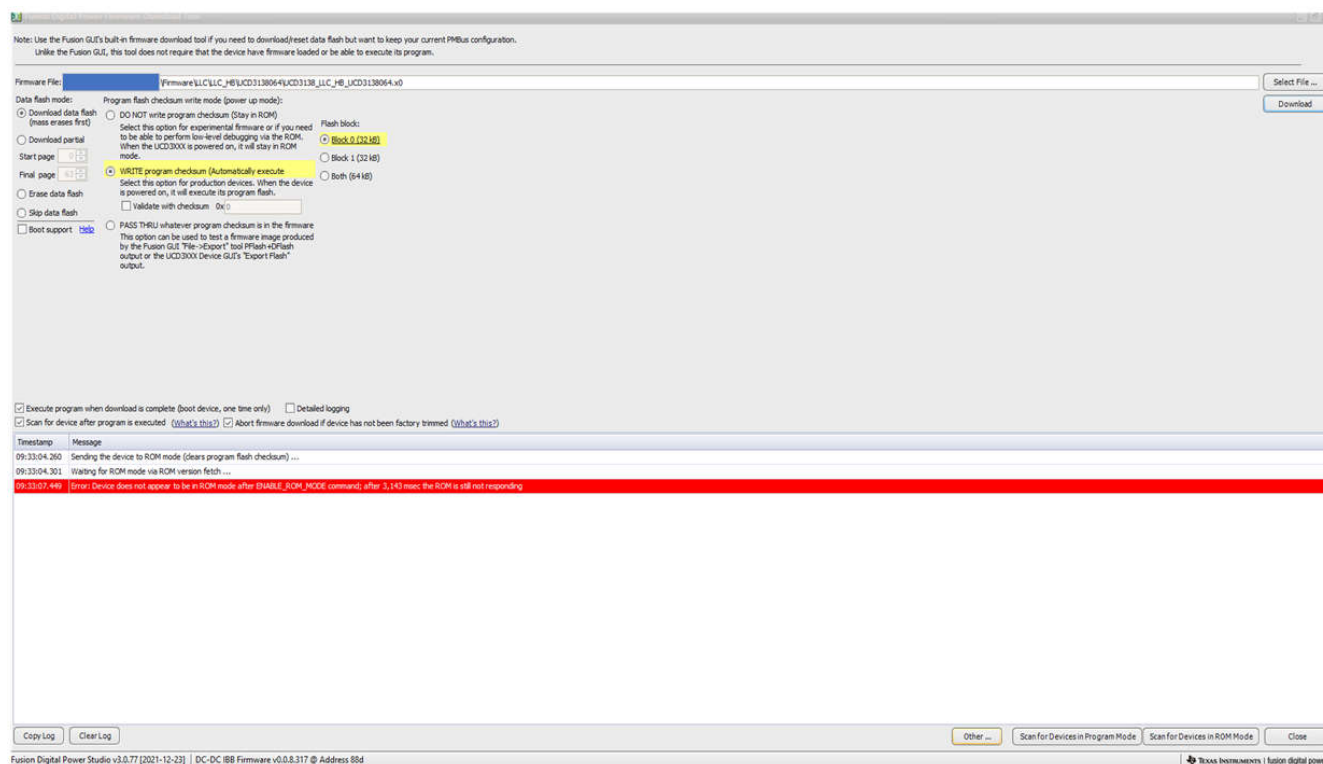
同样，用户也可能在升级 CCS 版本后遭遇设备锁死无法再次烧录 image 的问题。一个 `"Device does not appear to be in ROM mode after ENABLE_ROM_command"` 的错误提示如图 2-6 所示。

图 2-6. Device lockup

- 第一个潜在原因是用户正在使用一个不兼容的编译器版本。UCD 的 EVM code 都是基于编译器版本 TI V5.2.2~V5.2.5 开发的。一部分 EVM code 并不能和其他编译器版本 (如 V5.2.9) 很好的工作。如果用户遭遇芯片锁死现象，请先检查是否正在使用一个兼容的编译器版本。如果不是，一个兼容的编译器被要求重新安装。安装步骤如下：

Step1: 点击 **Help -> Install Code Generation Compiler Tools-> TI Compiler Updates**。

Step2: 点击取消 **show only the latest versions of available software -> ARM Compiler Tools 5.2.5 -> Next**，如图 2-7 所示。

Step3: 完成安装后重启电脑。

Step4: 切换编译器到 v5.2.5 如图 2-8 所示。

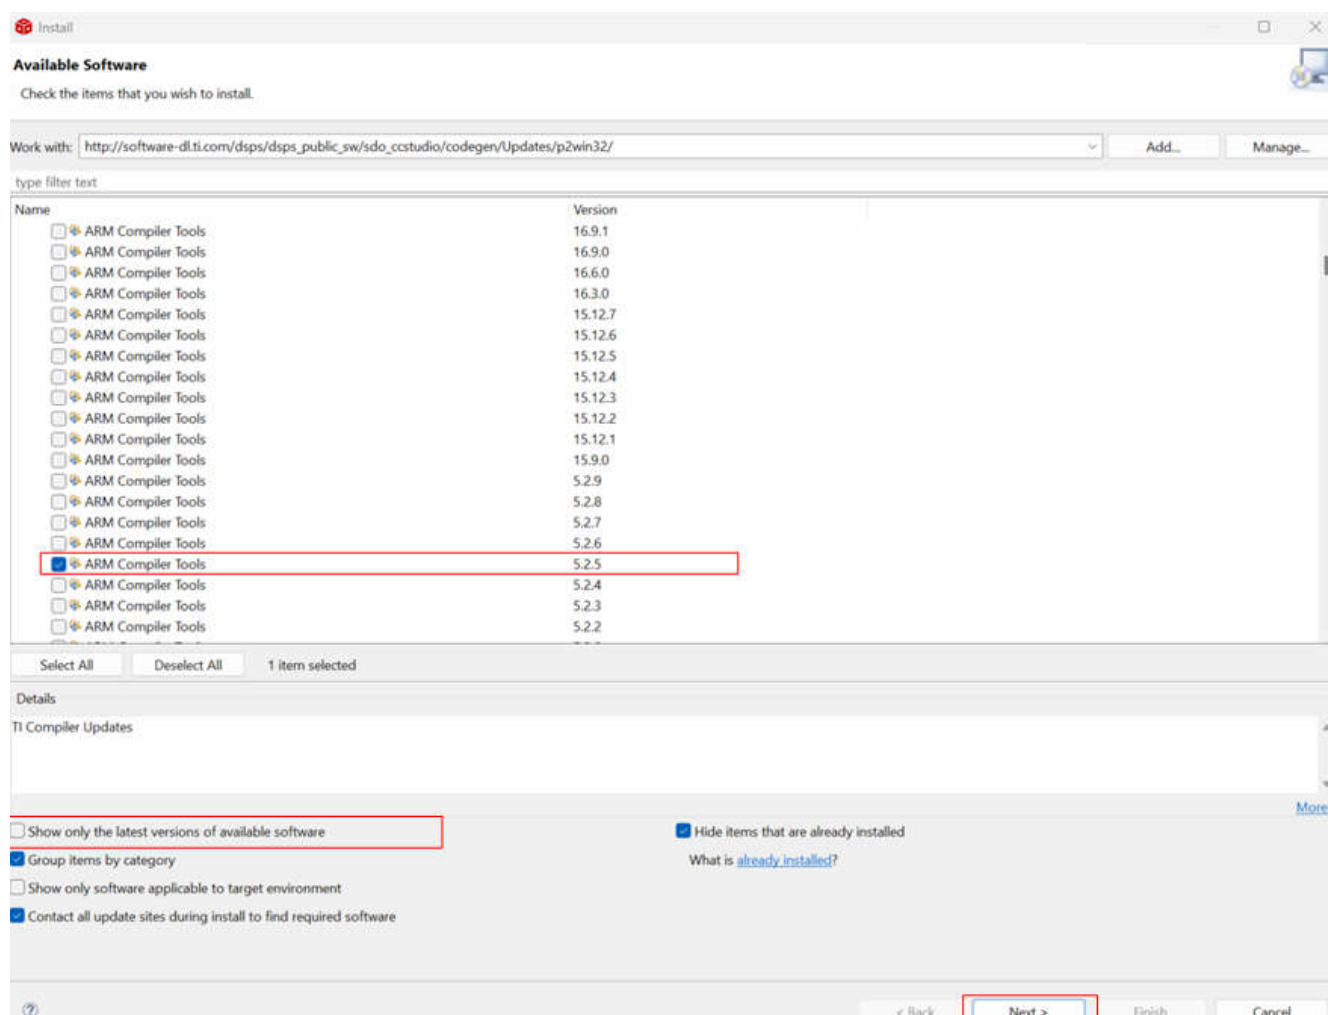
图 2-7. Install a compatible compiler version

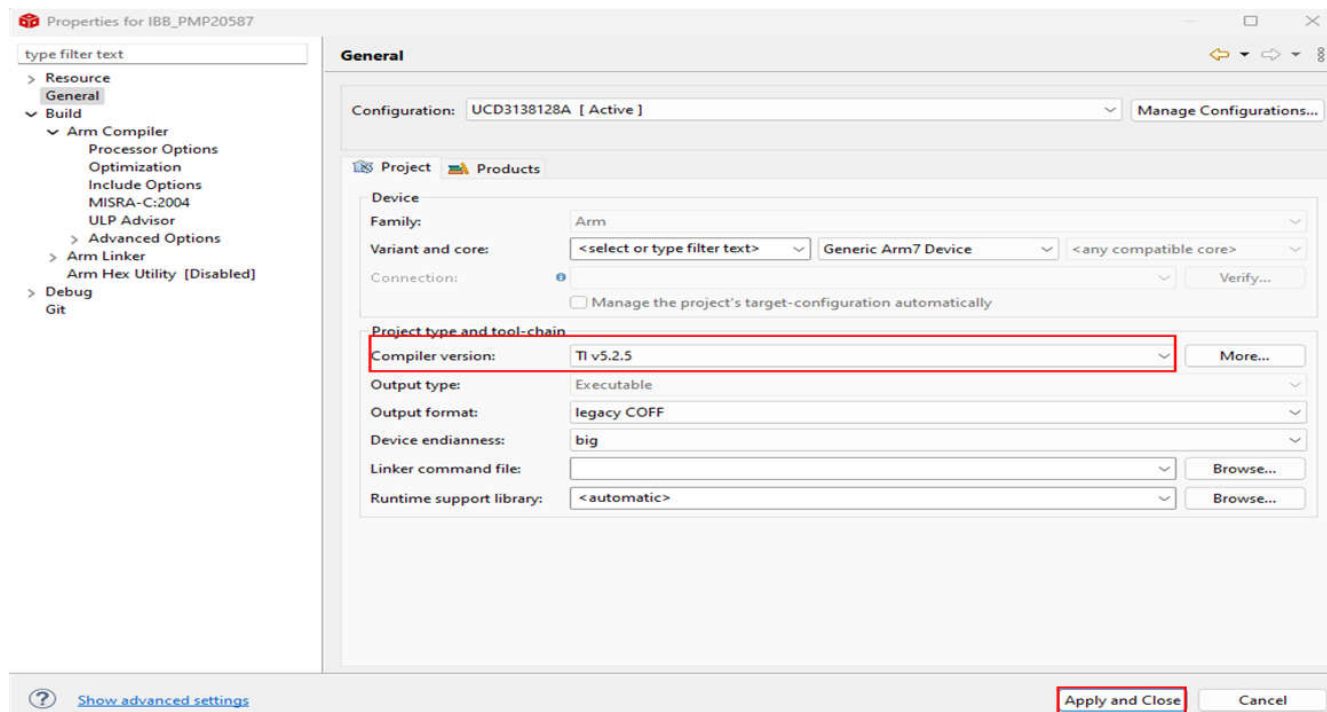
图 2-8. Switch to the compatible compiler version

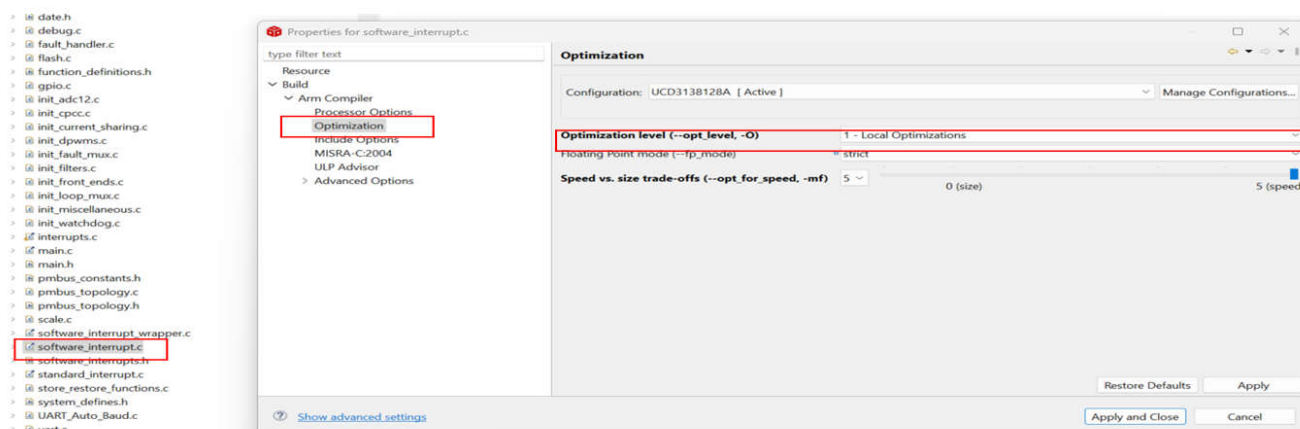
- 另外一个潜在原因可能是文件'`software_interrupt.c`'被设置了一个太激进的 *code optimization level* (如"*2-Global Optimizations*") 导致 *checksum* 不能被成功擦除。使用"*2-Global Optimizations*", 事实上一部分 UCD3138 系列设备是可以成功擦除 *checksum* 的。但一部分 UCD3138 系列设备的 *checksum* 却不能成功擦除。为了解决此问题, '`software_interrupt.c`'被要求设置为一个较低的 *optimization level* 如 "*1-Local Optimizations*". 设置步骤如图 2-9 所示。点击 *project explorer pane* -> 右键单击 '`software_interrupt.c`' -> *click properties* -> *Build* -> *ARM Compiler* -> *Optimization*-> *1-Local Optimizations* 。

图 2-9. Select 1-Local Optimizations

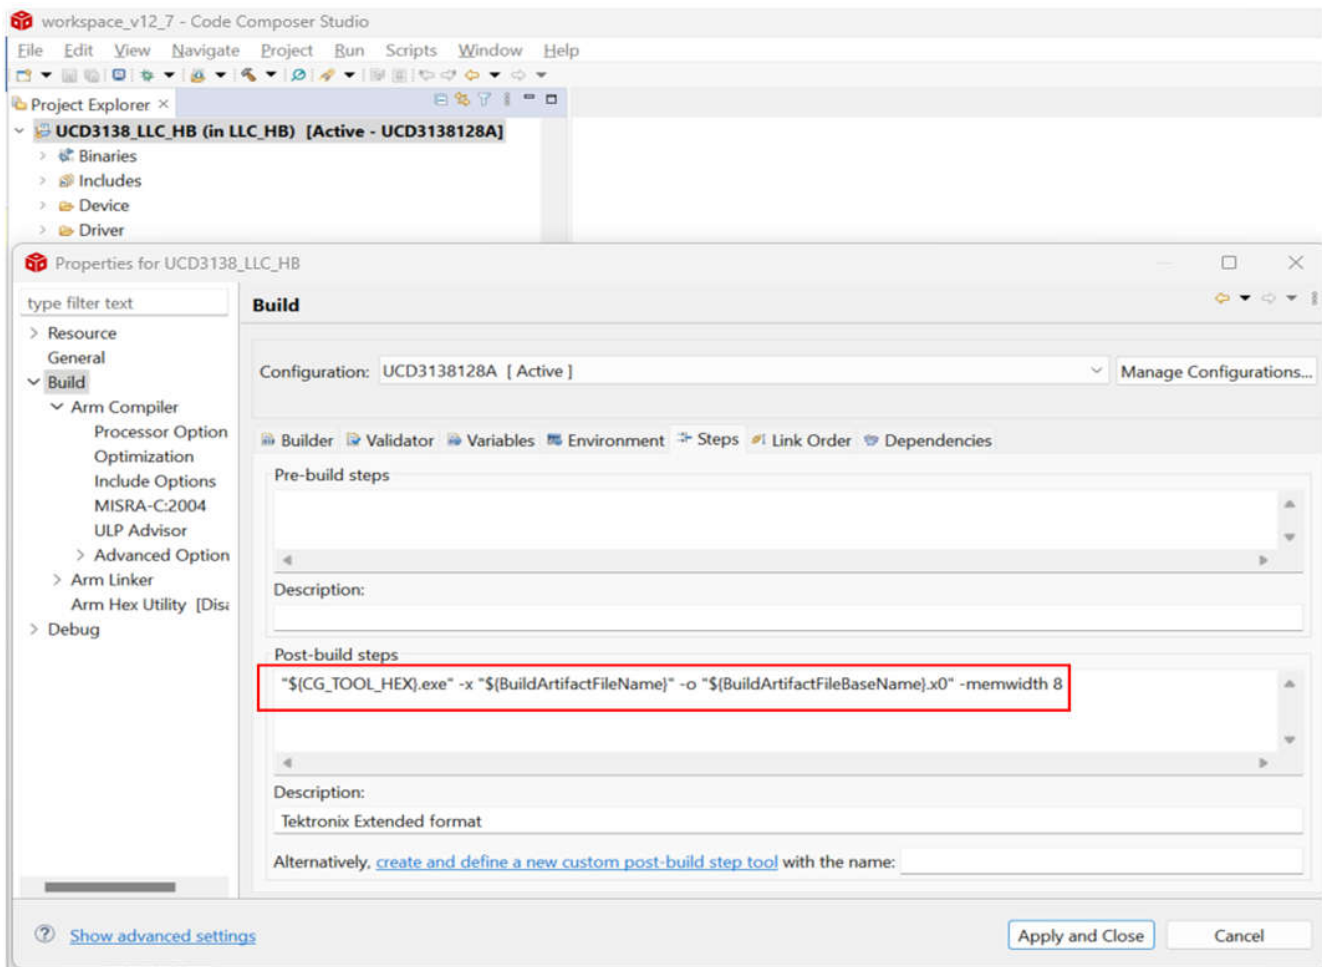
UCD 设备下载的 image 一般是基于.x0 的格式。但有时用户在成功编译工程后无法找到.x0 文件。通常在编译完成后会直接生成的是一个.out 文件。要生成.x0 文件需要执行一个 post-build 命令行"`${CG_TOOL_HEX}.exe" -x "${BuildArtifactFileName}" -o "${BuildArtifactFileName}.x0" -memwidth 8`。如图 2-10 所示, 检查此命令行是否成功设置。

图 2-10. Post-build step for converting the .out file to a.x0 file

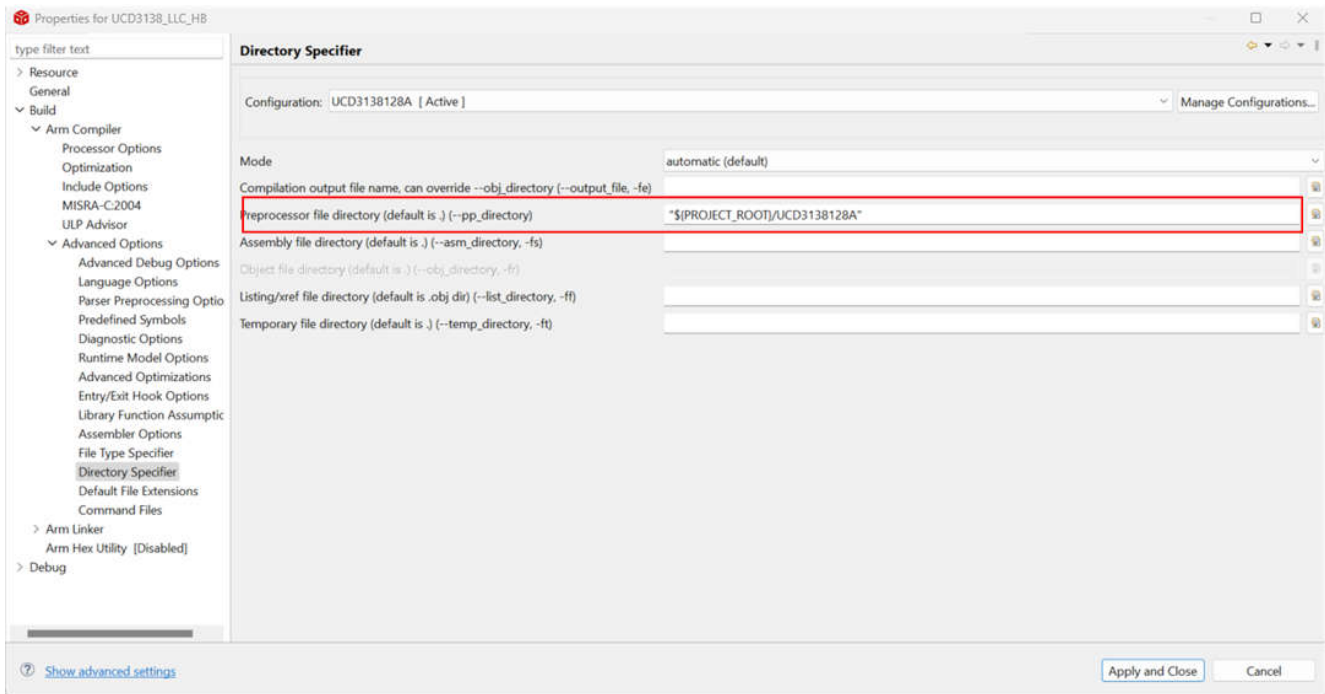
图 2-11. correct project path for Preprocessor file directory

- 正确的 *preprocessor* 文件路径。点击 *project explorer pane* -> 右击 *project name* -> *properties* -> *build* -> *Arm Compiler* -> *Advanced Options* -> *Directory specifier* -> 设置正确的工程路径 `"${PROJECT_ROOT}/UCD3138128A"` 到 *Preprocessor file directory*. 图 2-11 是一个 UCD3138128A 的例子。

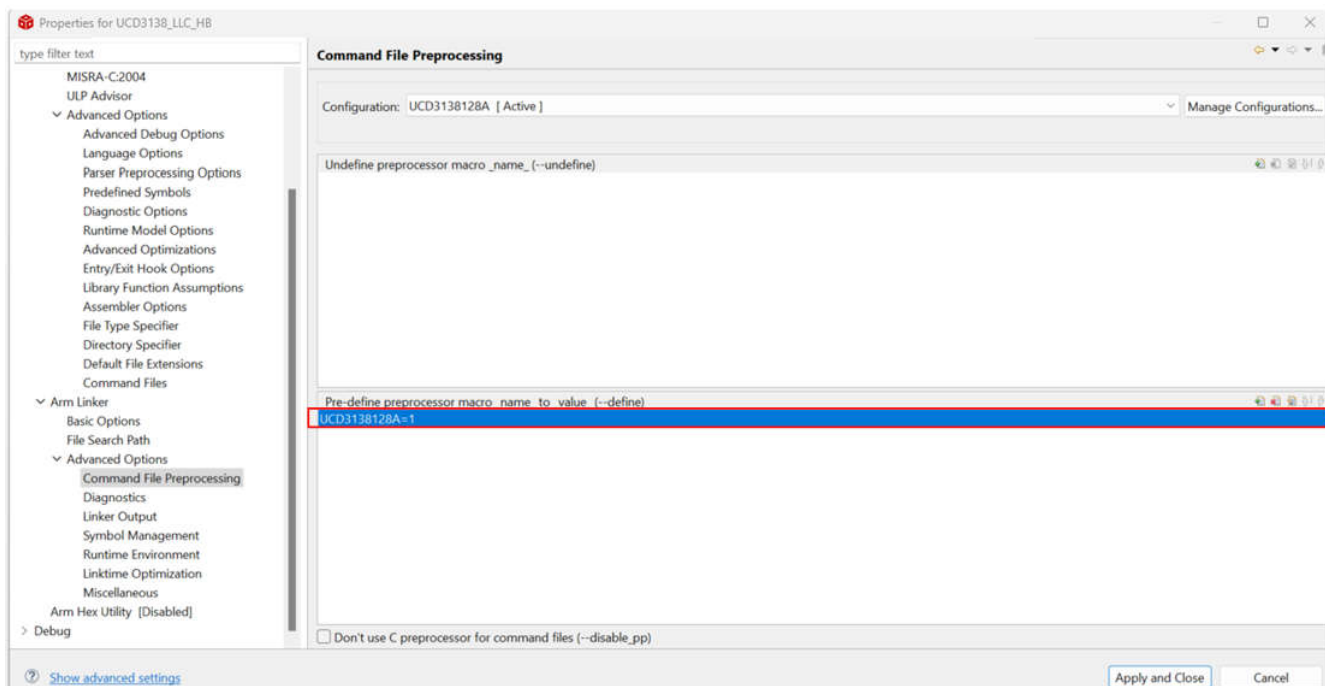
图 2-12. correct Pre-define preprocessor for Arm Linker

- 正确的 Pre-define symbols。点击 *project explorer pane* -> 右击 *project name* -> *properties* -> *build* -> *ARM Linker* -> *Advanced Options* -> *Command File Preprocessing* -> *Pre-define*., 如图 2-12 设置 UCD3138128A=1。

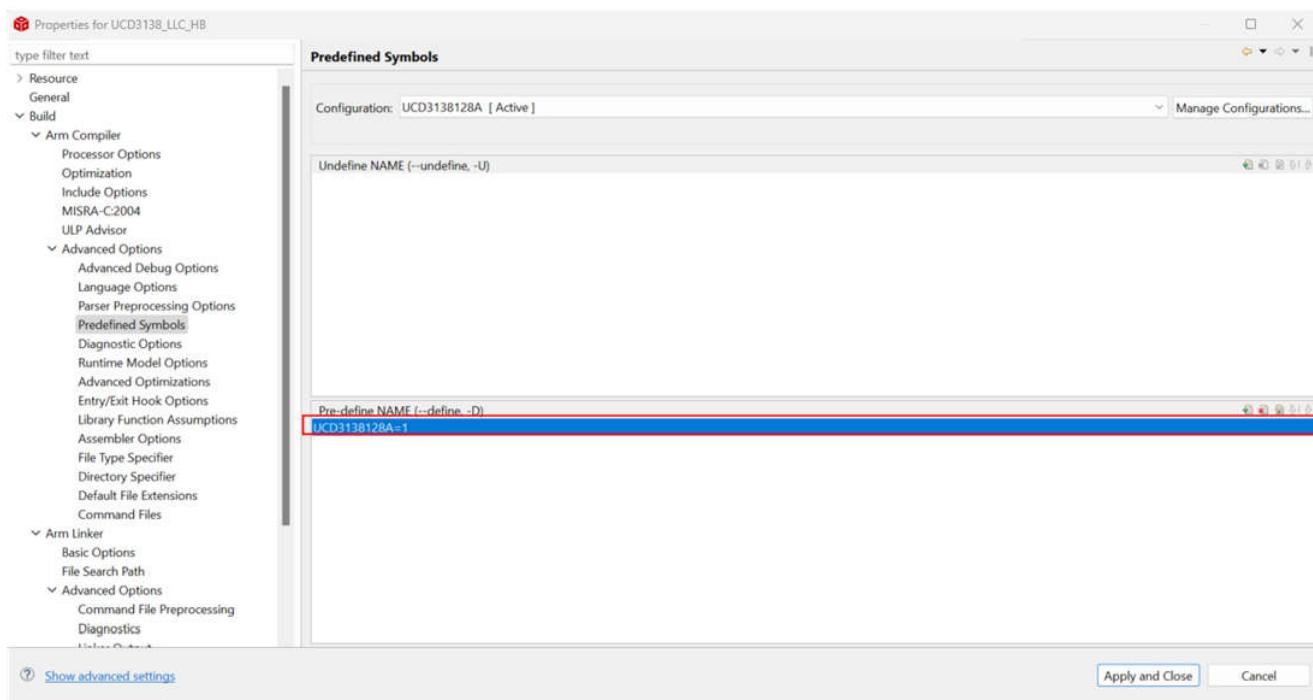
图 2-13. correct Pre-define preprocessor for Build

- 点击 *explorer pane* -> 右击 *the project name* -> *properties* -> *Build* -> *Advanced Options* -> *Advanced Options* -> *Predefined Symbols* -> *Pre-define NAME*, 如图 2-13 设置 UCD3138128A=1。
