Errata

IWRL6432AOP 器件勘误表

本文档介绍了德州仪器 (TI) CMOS 雷达器件 ( IWRL6432AOP) 的功能和性能规范的已知异常

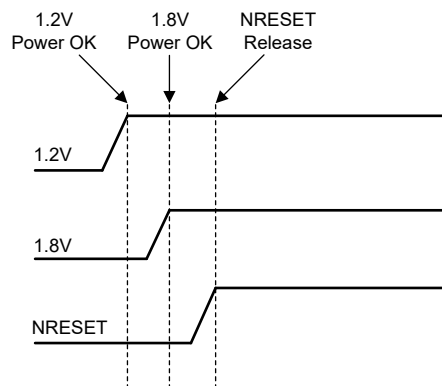
图 4-1. 建议的上电序列

当器件处于低功耗拓扑、且 1.8V 在 1.2V 之前上电时，仅在器件上电期间、在 NRESET 释放之前，在 1.2V 电源轨上可以看到瞬时大电流。为避免这种情况，请在 1.8V 之前加电 1.2V ( VDDIN、VDD\_SRAM 和 VNWA )。

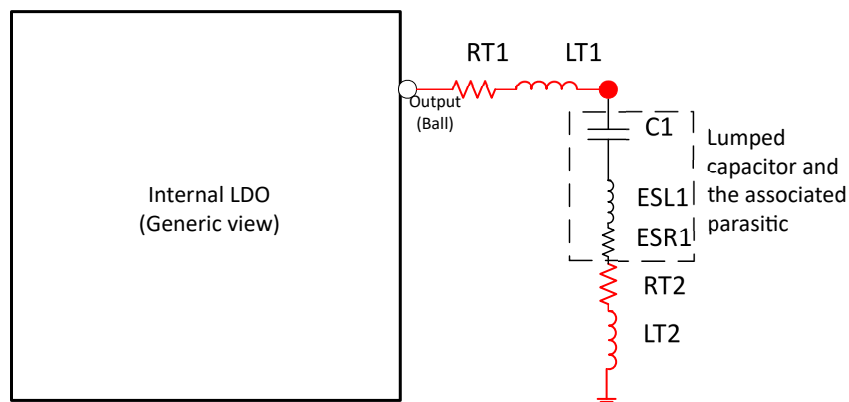
图 4-2. 与单个去耦电容器相关的 PCB 寄生元件

如器件数据表所示，1.2V 数字 LDO 需要一个典型值为 4.7  $\mu$ F 的去耦电容器。输出路径不同部分提供的寄生效应如图 4-2 所示。“RT1”和“RT2”分别是焊球到电容器引线走线和接地走线提供的寄生电阻。同样，“LT1”和“LT2”分别是焊球到电容器引线走线和接地走线提供的寄生电感。“ESL1”和“ESR1”是去耦电容器的有效串联电感和电阻。表 4-1 给出了电容和寄生电阻/电感的最小值、最大值和典型值。

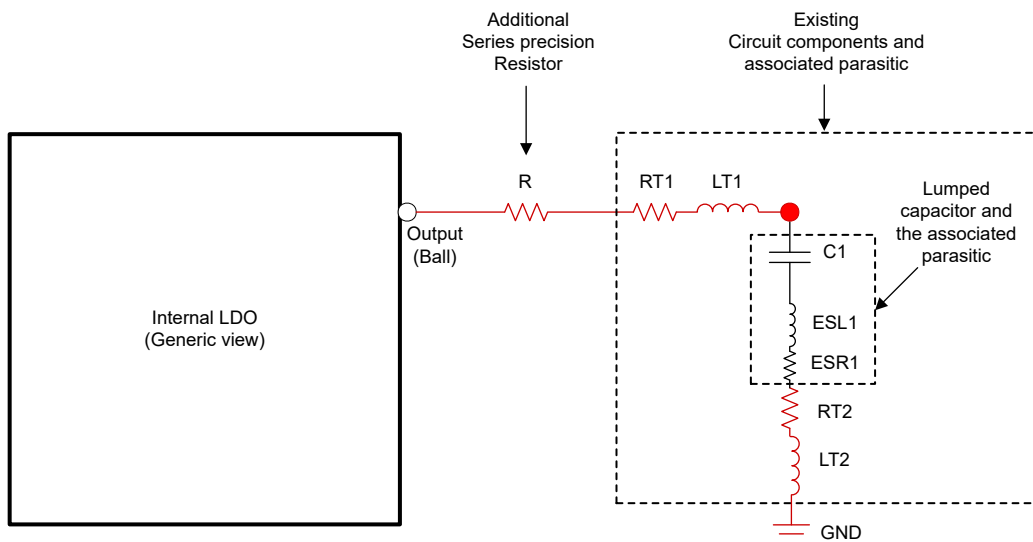
图 4-3. 解决方法示例

如果在 PCB 设计中无法实现  $R_p$ ，则可以考虑以下权变措施：

在 VDD 输出路径中添加一个串联精密电阻器以及去耦电容器，以获得数据表限制范围内输出路径的等效有效串联电阻。

示例器件型号：PA0402FRL570R02L，20m $\Omega$ ，1/3W；MFL0603R0200FA，20m $\Omega$ ，1/4W

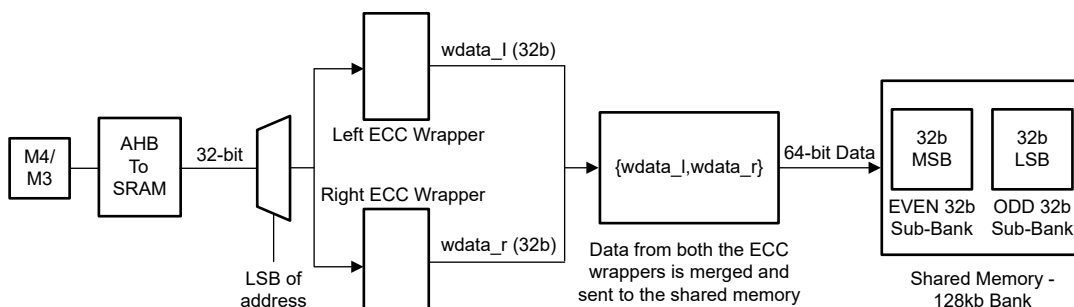
图 6-1. 与 M4/M3 共享时的共享存储器逻辑图

内部共享存储器具有 ODD 和 EVEN 存储体结构。对于特定地址范围，对 EVEN 存储体进行部分写入（小于 32 位）时，会通过总线上的下一个数据损坏 ODD 存储体中相同地址的内容。当共享存储器分配给 M4/M3 时，若先对地址 A 进行连续全字写入访问，再对地址 B 进行子字写入访问，将导致地址 A 的数据损坏。

与 M3/M4 共享时，输入数据位宽为 32 位，如图所示。因此，根据地址的 LSB，信号会发送到左侧或右侧 ECC 包装器。

1. 与处理器共享时，使用共享存储器作为代码存储器。
2. 对非功能安全器件禁用 ECC - 在非功能安全器件的 RBL 中，禁用共享存储器的 ECC。
