*Errata***MSPM0C1105、MSPM0C1106 微控制器**

**摘要**

本文档介绍了功能规格的已知例外情况（公告）。

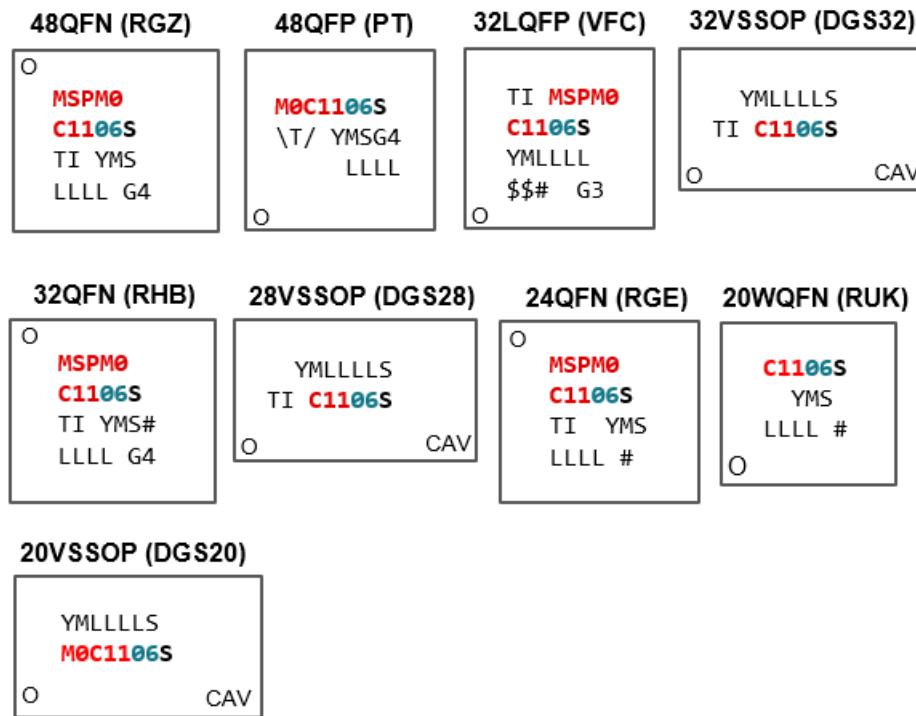
图 5-1. 封装编号法

下面的封装图指示了封装编号法方案。表 5-1 中定义了器件修订版本到版本 ID 的映射。

TI = TI Letters
\T/ = TI LOGO
YM = Year Month Date
S = Site code
LLLL = Lot code
= Die revision
O = Pin 1 marked
G4 = ECAT
CAV = Cavity number
