Errata

MSPM33C32xx、MSPM33C32xx-Q1 微控制器

摘要

本文档介绍了功能规格的已知例外情况（公告）。

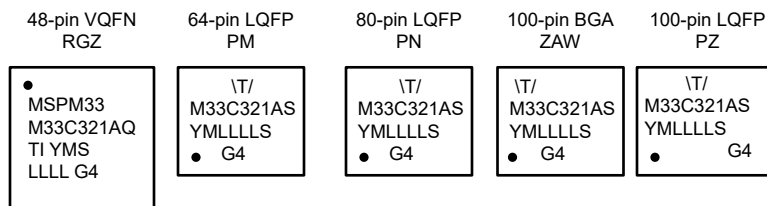
图 5-1. 封装符号

下面的封装图展示了封装编号法方案，表 5-1 定义了器件修订版到版本 ID 的映射。

TI = TI Letters
 YM = Year, month date code
 S = Assembly site
 # = Die revision
 LLLL = Assembly lot code
 G4 = ECAT
